Koło Naukowe „Prolepsis”

# **RAPORT Z MONITORINGU PRAWA W ZAKRESIE DOSTĘPNOŚCI SĄDU REJONOWEGO SZCZECIN-CENTRUM W SZCZECINIE**

Szczecin, 30 września 2022 roku

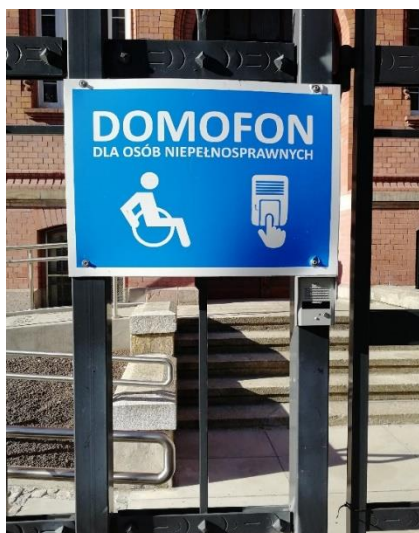
drzwi wejściowe do budynku. Do drzwi wejściowych prowadzi betonowa rampa. Za drzwiami wejściowymi (wewnątrz budynku) również znajdują się schody, przy których zamontowana jest platforma dla osób na wózkach (patrz: Zdjęcie 1 i Zdjęcie 2).

Zdjęcie 1 Wejście dla osób poruszających się na wózkach.

- B.3.1.** Budynek nie jest oznakowany tabliczką urzędową z nazwą sądu i godłem w wyraźny i czytelny sposób po stronie wejścia bocznego – odpowiednio oznakowane jest jedynie wejście główne. Dobrze byłoby, gdyby tabliczkę urzędową z nazwą sądu i godłem umieścić także przy wejściu dla osób z niepełnosprawnościami, co z pewnością zwiększyłoby dostępność, poprzez ułatwienie zlokalizowania tym osobom budynku sądu.

- B.3.2.** Z wejścia bocznego można korzystać jedynie w asyście pracownika sądu – niewątpliwie asysta pracownika sądu może być pomocna, jednak wejście do budynku dla osób z niepełnosprawnościami nie powinno być od niej uzależnione.

- B.3.3.** Szerokość pochylni jest zbyt mała – nie spełnia wymagań prawa w tym zakresie (Rozporządzenie Ministra Infrastruktury z dnia 12 kwietnia 2002 r. w sprawie warunków technicznych, jakim powinny odpowiadać budynki i ich usytuowanie, § 71). Konieczna jest jej przebudowa i poszerzenie biegu pochylni w taki sposób, by nie był węższy niż 1,20 m.

- B.3.4.** Odstęp pomiędzy poręczami nie jest prawidłowy – nie spełnia wymagań prawa w tym zakresie (Rozporządzenie Ministra Infrastruktury z dnia 12 kwietnia 2002 r. w sprawie warunków technicznych, jakim powinny odpowiadać budynki i ich usytuowanie, § 71). Konieczna jest korekta wysokości ich montażu i zapewnienie pochwyków w odległości od 1,00 do 1,10 m.

- B.3.5.** Drzwi wejściowe mają nieodpowiednie wymiary, co może stanowić barierę dla użytkowników wózków i osób korzystających z pomocy ortopedycznych lub psa asystującego. Drzwi wejściowe powinny mieć w świetle ościeżnicy co najmniej 0,9 m szerokości i 2 m wysokości, a wysokość progu nie powinna przekraczać 2 cm.

- B.3.6.** Przy wejściu głównym nie została zamieszczona w widocznym miejscu czytelna informacja, że wejście dla osób poruszających się na wózkach znajduje się w bocznym skrzydle budynku przy ul. Limanowskiego. Taką informację można pozyskać od pracowników sądu, co wymaga: wcześniejszego kontaktu z sądem (np. telefonicznego), dostania się do budynku głównym wejściem (co nie jest możliwe dla osoby na wózku) albo skorzystania z pomocy osoby towarzyszącej. Uważamy, że zamieszczenie przy wejściu głównym wyraźnej informacji o wejściu bocznym dla osób z niepełnosprawnościami, ze wskazaniem kierunku, w którym należy podążać jest stosunkowo łatwe do wykonania, a mogłoby znacznie podnieść dostępność sądu dla osób z niepełnosprawnościami, zwłaszcza tych poruszających się na wózkach.

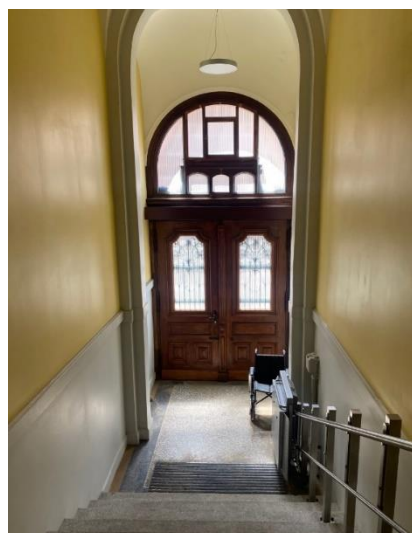
Zdjęcie 2 Wejście boczne do budynku, widok od wewnątrz.

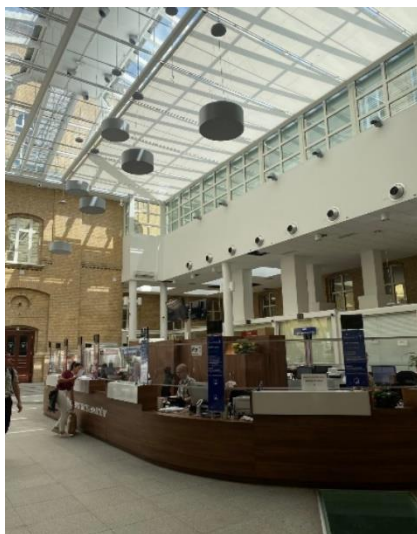
Zdjęcie 3 Stanowiska Biura Obsługi  
Interesanta.

- ✓ W budynku znajduje się Biuro Obsługi Interesanta (BOI).
- ✓ BOI jest zlokalizowane w pobliżu wejścia.
- ✓ BOI jest wyróżnione przez elementy architektury, różne materiały i wizualny kontrast.
- ✓ Lada BOI na odcinku przynajmniej 0,9 m jest obniżona do wysokości max. 0,8 m.
- ✓ Osoba w BOI jest widoczna zarówno dla osoby stojącej i siedzącej.
- ✓ BOI jest wyposażone w stanowiskową pętlę indukcyjną.
- ✓ Stanowisko wyposażone w pętlę indukcyjną jest oznaczone za pomocą odpowiedniego piktogramu.
- ✓ Wokandy (listy spraw wywieszone lub wyświetlone przy salach rozpraw) są czytelne zarówno z pozycji stojącej, jak i siedzącej.

- B.4.1. Dojście do punktu informacji nie zostało oznaczone fakturowo. W miarę możliwości (wymiana posadzki) zaleca się uzupełnienie oznaczeń zgodnie z systemem FON (ang. TWSIs – Tactile Walking Surface Indicators na podstawie normy ISO 21542:2011).**

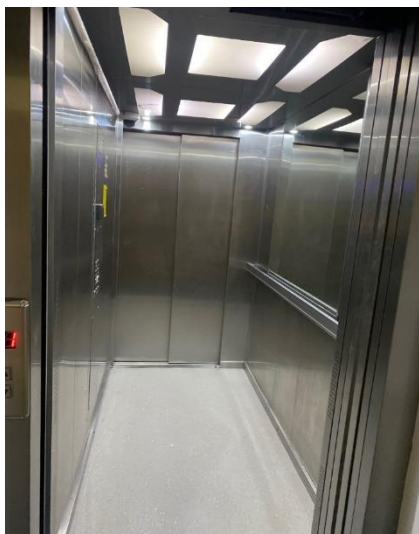
Zdjęcie 4 Winda.

- ✓ Budynek wyposażony jest w windę.
- ✓ Odległość pomiędzy drzwiami przystankowymi dźwigu osobowego, a przeciwną ścianą lub inną przegrodą jest wystarczająca.
- ✓ Winda posiada zewnętrzny panel sterujący na odpowiedniej wysokości.
- ✓ Winda dysponuje sygnalizacją świetlną przyjazdu na piętro.
- ✓ Umieszczenie wewnętrznego panelu sterującego jest poprawne (odpowiednia wysokość i odległość od narożników kabiny).
- ✓ Panel sterujący jest wyposażony w dodatkowe oznakowania dla osób niewidomych i słabowidzących.
- ✓ W kabinie windy powyżej panelu sterującego lub nad drzwiami windy umieszczony jest wyświetlacz pokazujący numer piętra, na którym znajduje się kabina windy.
- ✓ Drzwi windy otwierają się i zamykają automatycznie.

- ✓ Drzwi windy wyposażone są w system zatrzymujący ich zamykanie jeżeli jakkolwiek przedmiot lub osoba przeszkodzą w ich zamknięciu.
- ✓ Winda ma odpowiednie wymiary.
- ✓ W kabinie znajduje się przynajmniej jedna poręcz na wysokości 0,90 m.
- ✓ Drzwi windy mają odpowiednią szerokość.

- B.7.1. Zaleca się uzupełnienie sygnalizacji dźwiękowej i głosowej przyjazdu (która winda przyjechała i w którą zmierza stronę).**
- B.7.2. Zaleca się uzupełnienie sygnalizacji dźwiękowej i głosowej, informującej o otwieraniu się drzwi.**
- B.7.3. Wewnętrzny panel sterujący nie jest wyposażony w informację głosową mówiącą, na którym piętrze winda się zatrzymała i w którą stronę zmierza - zaleca się uzupełnienie sygnalizacji dźwiękowej.**
- B.7.4. Przycisk kondygnacji „zero” nie jest dodatkowo wyróżniony kolorystycznie i dotykowo. Zaleca się uzupełnienie oznaczeń.**

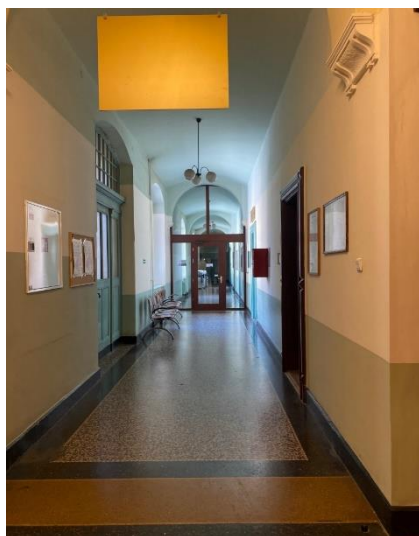
Zdjęcie 5 Korytarz.

- ✓ Korytarze mają odpowiednią szerokość.
- ✓ W ramach jednej kondygnacji budynku brak zmian poziomów (także pojedynczych stopni) lub można je pokonać na wózku.
- ✓ Meble (stoliki, krzesła, elementy wiszące itp.) nie utrudniają poruszania się po korytarzach i nie zawężają wymaganej szerokości korytarza.
- ✓ Drzwi wewnętrzne mają odpowiednie wymiary.
- ✓ Klamki można obsługiwać jedną ręką, nie wymagają mocnego ściskania i chwytania.
- ✓ Klamki są skonstrastowane w stosunku do koloru drzwi.
- ✓ Framugi drzwi oraz drzwi są w kolorze kontrastowym do koloru ściany, w której się znajdują.
- ✓ Pomieszczenia są zaaranżowane w sposób przewidywalny, uporządkowany, z odpowiednio wydzielonymi kolorystycznie ciągami komunikacyjnymi.

- B.8.1. Podłoga nie została wykonana z materiałów antypoślizgowych, zastosowane rozwiązania mogą powodować niebezpieczeństwo dla użytkowników. Zalecana jest wymiana materiału wykończeniowego posadzki.
- B.8.2. Wysokość progu niektórych drzwi wewnętrznych jest zbyt duża (zwłaszcza do sal rozpraw). Konieczne jest jego obniżenie do wysokości nieprzekraczającej 20 mm (optymalnie – do 10 mm). Warto uwzględnić tę rekomendację podczas najbliższej modernizacji budynku.
- B.8.3. Zaleca się zmianę oświetlenia w taki sposób, by nie mogło ono powodować zjawiska olśnienia z powodu różnic natężenia światła w kolejnych pomieszczeniach i pomiędzy nimi.
