# **RAPORT Z MONITORINGU PRAWA W ZAKRESIE DOSTĘPNOŚCI SĄDU REJONOWEGO W OPOLU**

Opole, 28 września 2022 roku

Raport został opracowany przez Europejskie Stowarzyszenie Studentów Prawa ELSA Opole w ramach projektu „Wspólnie – Dostępnie – Sprawiedliwie” realizowanego przez Fundację Court Watch Polska i Fundację Polska Bez Barrier przy wsparciu Programu Operacyjnego Wiedza Edukacja Rozwój – Działanie 2.16 – Usprawnienie procesu stanowienia prawa.

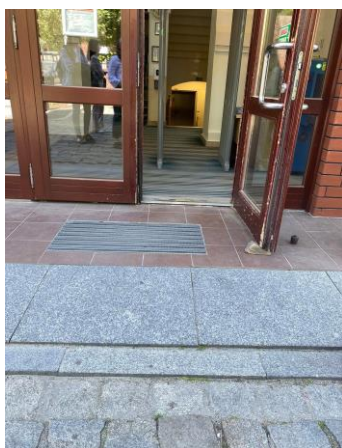
- B.2.2. Wejście do budynku nie znajduje się na poziomie gruntu. Zaleca się zniwelowanie różnicy wysokości (np. poprzez usunięcie wysokiego progu lub wyrównanie poziomów powierzchni zlokalizowanych bezpośrednio przy wejściu za pomocą pochylni).

- B.2.3. Nie ma pochylni prowadzącej do wejścia do sądu. Jeżeli wejście nie znajduje się na poziomie gruntu, należałoby ją zbudować.
- B.2.4. Drzwi wejściowe mają nieodpowiednie wymiary, co może stanowić barierę dla użytkowników wózków i osób korzystających z pomocy ortopedycznych lub psa asystującego. Drzwi wejściowe powinny mieć w świetle ościeżnicy co najmniej 0,9 m szerokości i 2 m wysokości, a wysokość progu nie powinna przekraczać 2 cm.

- B.2.5. Drzwi wejściowe nie otwierają się automatycznie. W razie przebudowy strefy wejściowej rekomenduje się montaż drzwi automatycznych.
- B.2.6. Przy wejściu do sądu znajduje się próg, który stanowi dodatkową przeszkodę w poruszaniu się, szczególnie dla osób mających problemy z chodzeniem lub

Zdjęcie 1 Wejście główne do budynku  
Sądu Rejonowego w Opolu

W odniesieniu do rekomendacji z punktów B.2.2. i B.2.3. uzyskano informację, że wejście do budynku sądu znajduje się na poziomie gruntu, a próg wynosi około 3 cm i jest oznaczony taśmą o jaskrawej barwie. Sąd

poinformował nas także, że zostaną podjęte starania o ograniczenie wysokości progu by nie przekraczał 2 cm.

**Otrzymana informacja nie zmienia treści naszych rekomendacji. Z uwagi na wysoki próg nie można uznać, iż wejście do budynku znajduje się na poziomie gruntu. W trakcie badania próg nie był oznaczony taśmą lub takowa była już zużyta, co odzwierciedla Zdjęcie 1. W odpowiedzi na raport wstępny władze sądu przestały nam zdjęcie, na którym wyraźnie widać, iż próg jest oznaczony jaskrawą taśmą w kolorze żółtym, co należy ocenić pozytywnie. Z uwagi jednak na format przesłanego zdjęcia nie było możliwości umieszczenia go w raporcie.**

Otrzymano również informację, że widoczne na Zdjęciu 1 zamknięte lewe skrzydło drzwi głównych otwiera w razie potrzeby pracownik ochrony i wówczas drzwi mają wymiary: 160 cm szerokości i 200 cm wysokości. **W celu zapewnienia swobodnego dostępu do budynku sądu rekomendujemy, aby w czasie urzędowania sądu oba skrzydła drzwiowe były cały czas otwarte, aby każda osoba mogła swobodnie wejść do sądu.**

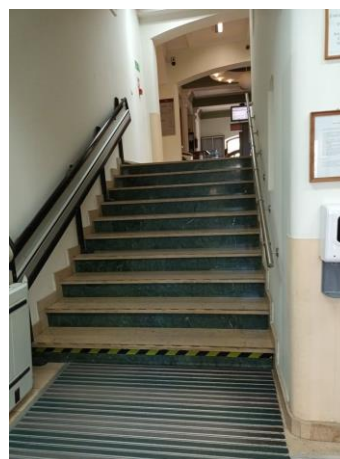
- B.2.7.** Do części sądu dla interesantów można się dostać jedynie wchodząc schodami bez zapewnienia alternatywnych opcji poruszania się dla osób niepełnosprawnych. Przy schodach znajduje się platforma, ale mogą z niej korzystać wyłącznie osoby na wózkach (patrz: Zdjęcie 2). Zespół monitorujący podczas badania był świadkiem, jak osoba poruszająca się przy pomocy chodzika musiała schodzić po schodach, co stanowiło dla niej nie tylko wyzwanie, ale też stwarzało niebezpieczeństwo upadku. Do części budynku sądu przeznaczonej dla interesantów poza schodami powinno być inna ścieżka dojścia, dostosowana dla osób ze szczególnymi potrzebami.

Zdjęcie 2 Schody za wejściem głównym  
do budynku Sądu Rejonowego w Opolu

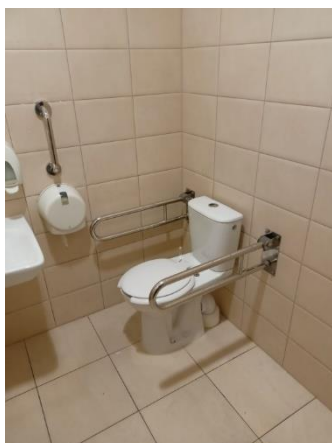
- B.4.1. Pochwyty przy misce ustępowej nie zostały zamontowane prawidłowo. Konieczny jest ich montaż na wysokości w przedziale 0,75-0,85 m powyżej poziomu posadzki (patrz: Zdjęcie 3).
- B.4.2. Konieczne jest wyposażenie umywalki w baterię automatyczną lub baterię zwykłą z przedłużonym uchwytem.
- B.4.3. Rekomenduje się zapewnienie baterii o przedłużonej wylewce – maksymalna odległość wylewki od krawędzi umywalki nie powinna przekraczać 0,30 m.
- B.4.4. W toalecie brak instalacji alarmowej. Koniecznie należy wyposażyć ją w prawidłowo zaprojektowaną i wykonaną instalację alarmową. Przycisk lub linka wzywania

pomocy powinna znajdować się na maksymalnej wysokości 0,40 m od poziomu posadzki. Linka lub przycisk powinny aktywować alarm na zewnątrz toalety oraz w pomieszczeniu obsługi (jeśli takie znajduje się w budynku). Uruchamianie urządzeń alarmowych nie może wymagać siły przekraczającej 30 N. Urządzenie służące do wzywania pomocy powinno wyróżniać się kolorystycznie z tła oraz spośród innych urządzeń znajdujących się w toalecie. Należy również zapewnić przycisk dezaktywujący alarm – znajdujący się na wysokości w przedziale 0,80-1,10 m powyżej podłogi.

Zdjęcie 3 Miska ustępowa w toalecie dla  
interesantów niepełnosprawnych

W odpowiedzi na raport wstępny otrzymano informację, że Sąd Rejonowy w Opolu planuje generalny remont toalet publicznej w 2023 roku. **Przekazana informacja nie zmienia treści rekomendacji.** W ciągu roku od przeprowadzonego monitoringu zbadana zostanie kwestia wprowadzonych rekomendacji zwiększających dostępność budynku sądu dla osób ze szczególnymi potrzebami.

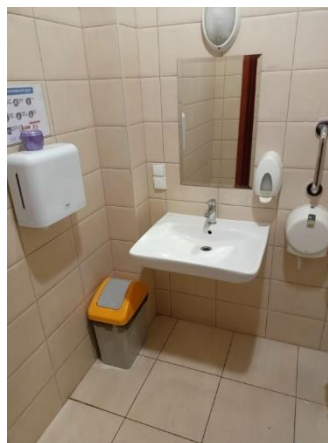
- B.4.5. Lustro w toalecie jest zawieszone wysoko nad umywalką, wobec czego osoby poruszające się na wózkach nie mogą z niego skorzystać. Rekomendujemy obniżenie zawieszenia lustra (patrz: Zdjęcie 4).

Zdjęcie 4 Umywalka w toalecie dla  
interesantów

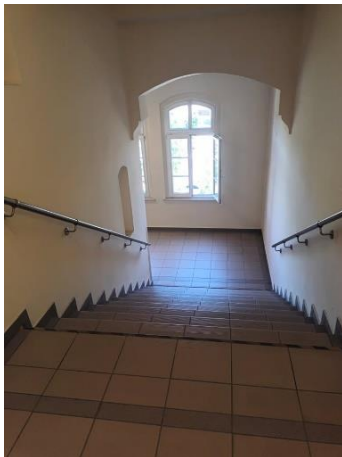
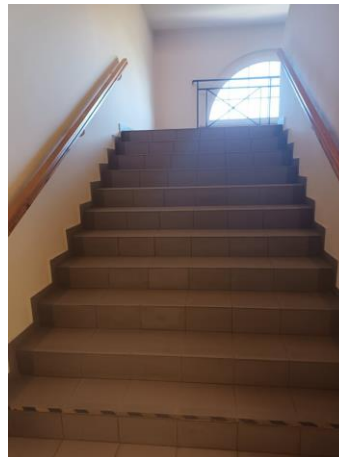
**B.5.1.** Stopnie schodów nie zostały oznaczone kontrastowo. Krawędzie pierwszego i ostatniego stopnia każdego biegu schodów należy oznaczyć pasami w jednolitym, skontrastowanym z tłem kolorze, znajdującymi się na powierzchni pionowej i poziomej stopnia. W odpowiedzi na przesłany raport wstępny otrzymano zdjęcie, z którego wynika, iż w odniesieniu do schodów przy wejściu do sądu zostały oznaczone wszystkie stopnie, jednakże tylko na powierzchni poziomej, nie zaś pionowej. Stopnie schodów powinny zostać oznaczone kontrastowo zarówno na powierzchni poziomej, jak i pionowej. Inne klatki schodowe, które posiadają więcej niż trzy stopnie w biegu, posiadają oznaczenie pierwszego i ostatniego stopnia, ale również tylko na powierzchni poziomej. W przypadku co najmniej trzech stopi w biegu należy oznaczyć wszystkie z nich na powierzchni zarówno poziomej, jak i pionowej (patrz: Zdjęcie 5 i Zdjęcie 6).

**B.5.2.** Schody nie zostały wyposażone w odpowiednie poręcze. Zalecane jest montowanie poręczy schodów na dwóch wysokościach: wymaganej dla danego typu budynku (1,10 m) oraz dodatkowej (0,75 m) (patrz: Zdjęcie 5 i Zdjęcie 6).

Zdjęcie 5 Klatka schodowa w budynku Sądu Rejonowego w Opolu

Zdjęcie 6 Klatka schodowa w budynku Sądu Rejonowego w Opolu

Podczas monitoringu sądu grupa badawcza zauważyła, że schody nie zostały oznaczone **kontrastowo**. W odpowiedzi sądu na raport wstępny otrzymaliśmy informację, że stopnie zostały oznaczone kontrastowo, obecnie stosowana taśma ma szerokość 5 cm i posiada kontrastowy, żółty odcień, a Sąd Rejonowy w Opolu sukcesywnie wymienia zużyte taśmy. **Do informacji załączono zdjęcie potwierdzające fakt stosowania taśm na powierzchni poziomej, którego jednak z uwagi na format nie można było zamieścić w niniejszym raporcie. Z uwagi na oznaczenie schodów jedynie na jednej z płaszczyzn i nie oznakowywania wszystkich stopni w przypadku występowania co najmniej trzech stopni w biegu, aktualna pozostaje rekomendacja z punktu B.5.1.**

Otrzymano również informację, że poręcze głównej klatki schodowej są umocowane na wysokości około 85 cm, a poręcze bocznych klatek schodowych są umocowane na wysokości około 105 cm. **Nie zmienia**

to jednak naszej rekomendacji co do konieczności zamontowania poręczy na dwóch, wskazanych w rekomendacji B.5.1., wysokościach.

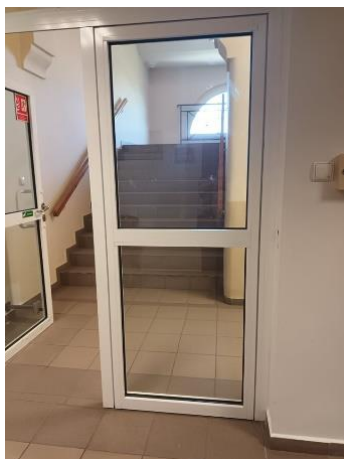
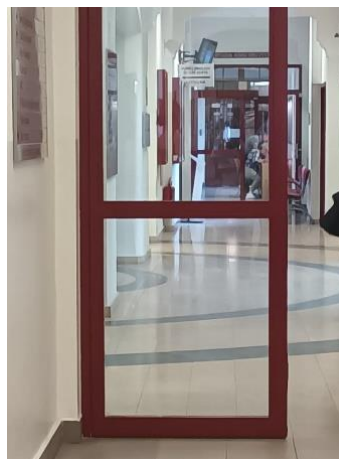
- B.7.1. Nie wszystkie szklane drzwi wewnętrzne oznaczone kontrastowo, co może powodować niebezpieczeństwo dla osób z niepełnosprawnością wzroku i mających problemy z koncentracją. Konieczne jest oznaczenie przeszkleń pasami kontrastowymi w stosunku do tła, znajdującymi się na wysokości: 1,30-1,40 m (pierwszy pas) oraz 0,90-1,00 m (drugi pas), przy czym zaleca się umieszczenie także dodatkowego pasa na wysokości 0,10-0,30 m, przydatnego dla osób patrzących pod nogi. Minimalna szerokość pasów wynosi 0,10 m. W ich obrębie mogą być umieszczone znaki, symbole lub motywy graficzne. Konieczne jest**

zapewnienie kontrastu pasów i tła na poziomie min. LRV=60 w każdych warunkach oświetleniowych (patrz: Zdjęcie 7 i Zdjęcie 8).

Zdjęcie 7 Przeszkłone drzwi w budynku  
Sądu Rejonowego w Opolu.

Zdjęcie 8 Przeszkłone drzwi w budynku  
Sądu Rejonowego w Opolu.

W odpowiedzi na przesłany raport wstępny uzyskano informację, że w Sądzie Rejonowym w Opolu nie zostały zamontowane pełne szklane drzwi. Dwuskrzydłowe drzwi PPOŻ rozdzielające strefy pożarowe posiadają szerokie na 13 cm czerwone ramy rozdzielone profilem konstrukcyjnym o szerokości 9 cm na wysokości 100 cm. W opinii sądu nie jest konieczne dodatkowe oznaczanie drzwi PPOŻ. Do informacji załączono zdjęcie potwierdzające fakt stosowania taśm na powierzchni poziomej, którego jednak z uwagi na format nie można było zamieścić w niniejszym raporcie. **Zgodnie z wytycznymi „Standardów dostępności budynków dla osób z niepełnosprawnościami” (<https://www.gov.pl/web/rozwój-technologie/standardy-dostepnosci-budynkow-dla-osob-z-niepelnosprawnoszczami>) szklane przegrody i drzwi należy oznaczać dwoma pasami umieszczonymi na wysokości od 130 cm do 140 cm (pas pierwszy) i od 90 cm do 100 cm (pas drugi) o kontraście LRV=60 oraz zaleca się umieszczenie dodatkowego pasa kontrastowego na wysokości od**

10 cm do 30 cm przydatnego dla osób patrzących pod nogi. W odniesieniu do przeszklonych drzwi PPOŻ występujących w Sądzie Rejonowym w Opolu zauważyć należy, że posiadają one jedynie jeden „pas ostrzegawczy” umieszczony na wysokości 100 cm, wobec czego nadal brakuje drugiego pasa kontrastowego na wysokości od 130 cm do 140 cm. W związku z tym aktualna pozostaje rekomendacja z punktu B.7.1. oraz analogicznie z punktu B.8.1. Kwestię tę można dostosować również poprzez doklejenie na drzwiach kontrastowej taśmy na wskazanej wyżej wysokości.

- B.8.1. Nie wszystkie szklane drzwi wewnętrzne oznaczone kontrastowo, co może powodować niebezpieczeństwo dla osób z niepełnosprawnością wzroku i mających problemy z koncentracją. Konieczne jest oznaczenie przeszkleń pasami kontrastowymi w stosunku do tła, znajdującymi się na wysokości: 1,30-1,40 m (pierwszy pas) oraz 0,90-1,00 m (drugi pas), przy czym zaleca się umieszczenie także dodatkowego pasa na wysokości 0,10-0,30 m, przydatnego dla osób patrzących pod nogi. Minimalna szerokość pasów wynosi 0,10 m. W ich obrębie mogą być umieszczone znaki, symbole lub motywy graficzne. Konieczne jest**

zapewnienie kontrastu pasów i tła na poziomie min. LRV=60 w każdych warunkach oświetleniowych (patrz: Zdjęcie 7 i Zdjęcie 8).
