Koło Naukowe Prawa Europejskiego  
Wydziału Prawa i Administracji Uniwersytetu Warszawskiego  
ul. Wybrzeże Kościuszkowskie 47  
00-347 Warszawa

# **RAPORT Z MONITORINGU PRAWA W ZAKRESIE DOSTĘPNOŚCI SĄDU REJONOWEGO DLA WARSZAWY-ŻOLIBORZA W WARSZAWIE**

Warszawa, 31 października 2022 roku

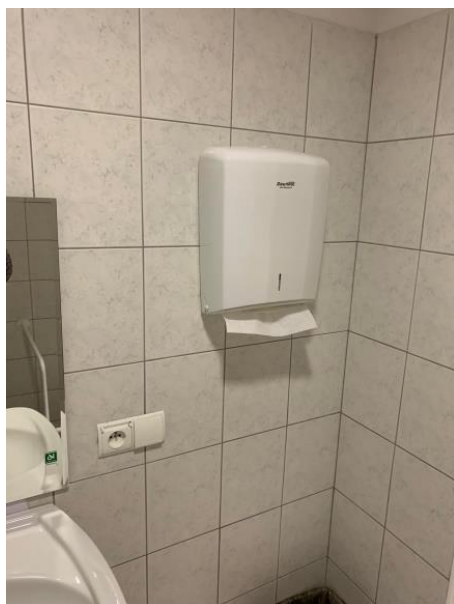
- C.4.1. Część podajników znajduje się zbyt wysoko. Konieczne jest obniżenie wysokości montażu podajników oraz umieszczenie ich na wysokości w przedziale 0,80-1,10 m (patrz: Rysunek 1).
- C.4.2. W toalecie nie zapewniono możliwości transferu bocznego na miskę ustępową, co może znacząco utrudniać przesiadanie się użytkowników wózków i korzystanie z toalety. Konieczne jest zapewnienie miejsca o powierzchni co najmniej 0,90 m x 0,90 m z jednej strony miski ustępowej).

Rysunek 1 Podajnik do papieru do rąk.

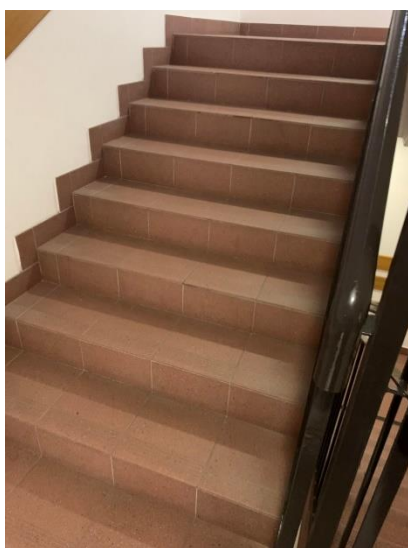
Rysunek 2 Schody wewnątrz budynku sądu.

- C.5.1. Stopnie schodów nie zostały oznaczone kontrastowo. Krawędzie pierwszego i ostatniego stopnia każdego biegu schodów należy oznaczyć pasami w jednolitym, skontrastowanym z tłem kolorze, znajdującymi się na powierzchni pionowej i poziomej stopnia. W przypadku trzech stopi w biegu należy oznaczyć wszystkie (patrz: Rysunek 2).
- C.5.2. Schody nie zostały wyposażone w odpowiednie poręcze. Zalecane jest montowanie poręczy schodów na dwóch wysokościach: wymaganej dla danego typu budynku (1,10 m) oraz dodatkowej (0,75 m).
