# **RAPORT Z MONITORINGU**

## **PRAWA W ZAKRESIE DOSTĘPNOŚCI**

### **SĄDU REJONOWEGO W TORUNIU**

Toruń, 5 grudnia 2022 roku

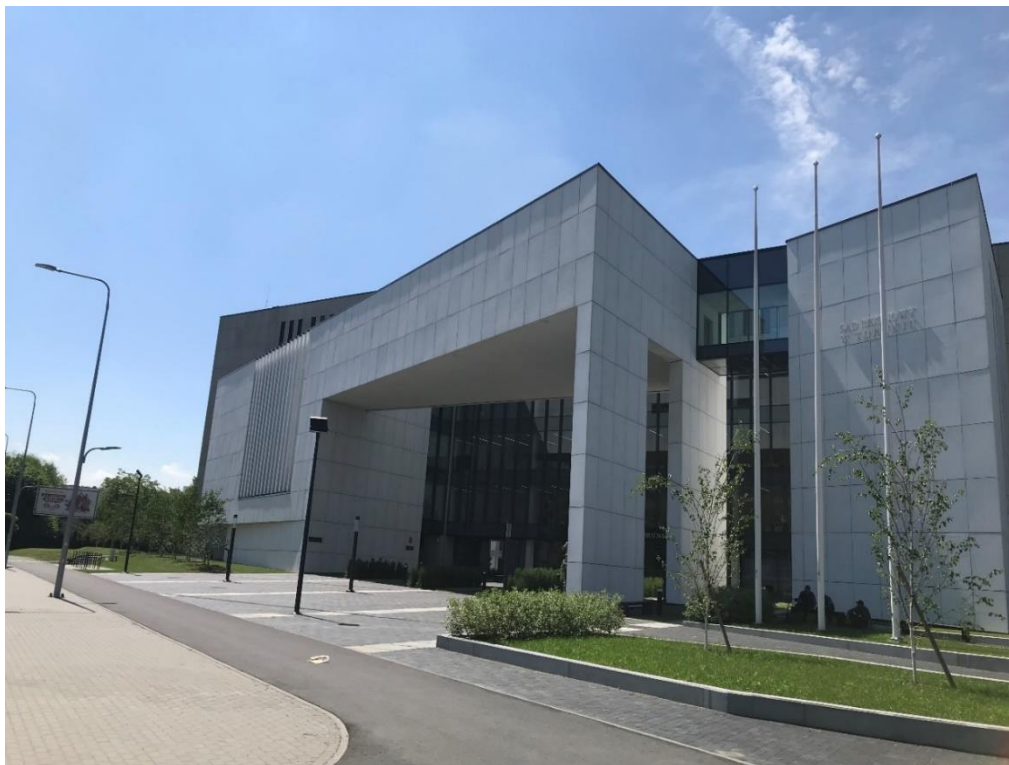
Zdjęcie nr 1 – gmach budynku Sądu Rejonowego w Toruniu, widok od strony ulicy W. Warneńczyka.

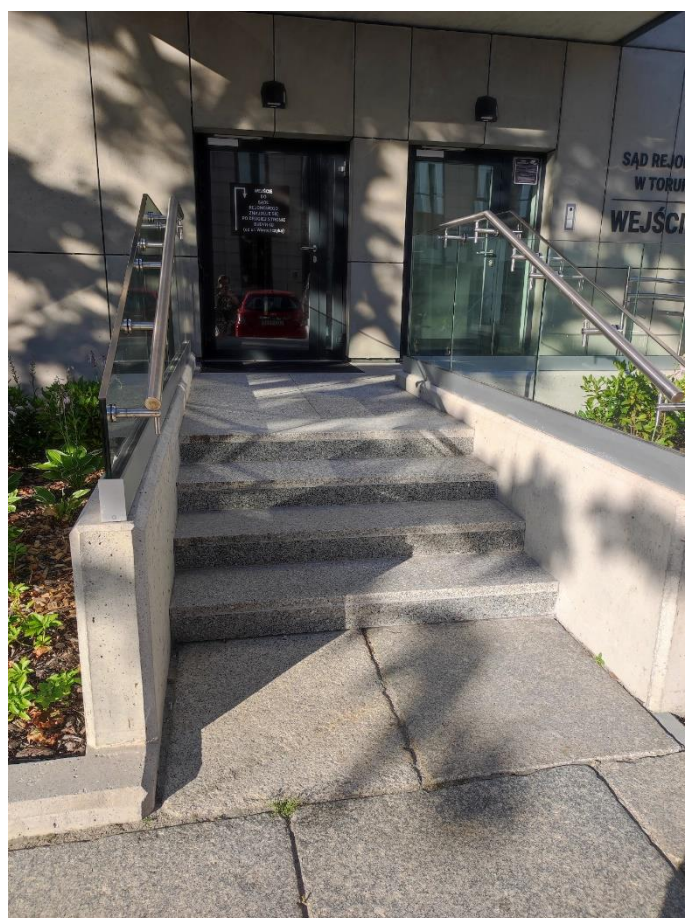
Zdjęcie nr 2 – wejście do budynku od strony ulicy Jagiellońskiej, po prawej stronie, niewidocznej na fotografii, znajduje się pochylnia.

- B.3.5.** Wysokość montażu pochwyty nie jest prawidłowa w zakresie poręczy przy 4 stopniowych schodach. Nie spełnia wymagań prawa w tym zakresie (Rozporządzenie Ministra Infrastruktury z dnia 12 kwietnia 2002 r. w sprawie warunków technicznych, jakim powinny odpowiadać budynki i ich usytuowanie, § 298).

- B.3.6.** Początek i koniec biegu pochylni nie został oznaczony za pomocą zmiennej faktury i kontrastu kolorystycznego. Należy ułożyć fakturę ostrzegawczą o szerokości nie mniejszej niż 0,40 m i nie większej niż 0,60 m w odległości 0,50 m przed krawędzią pochylni.

- B.3.7.** Stopnie schodów nie zostały oznaczone kontrastowo. Krawędzie pierwszego i ostatniego stopnia każdego biegu schodów należy oznaczyć pasami w jednolitym, skontrastowanym z tłem kolorze, znajdującymi się na powierzchni pionowej i poziomej stopnia. W przypadku trzech stopi w biegu należy oznaczyć wszystkie.

- B.3.10.** Szklane drzwi wejściowe nie zostały poprawnie oznaczone kontrastowo, przez co mogą być trudne do zauważenia, a w konsekwencji – niebezpieczne dla osób z niepełnosprawnością wzroku lub mających problem z koncentracją. Rekomenduje się oznaczenie przeszkleń pasami skontrastowanymi w stosunku do tła, znajdującymi się na wysokości: 1,30-1,40 m (pierwszy pas) oraz 0,90-1,00 m (drugi pas), przy czym zaleca się umieszczenie także dodatkowego pasa na wysokości 0,10-0,30 m, przydatnego dla osób patrzących pod nogi. Minimalna szerokość pasów powinna wynosić 0,10 m. W ich obrębie mogą być umieszczone znaki, symbole lub motywy graficzne. Konieczne jest zapewnienie kontrastu pasów i tła na poziomie min. LRV=60 w każdych warunkach oświetleniowych.

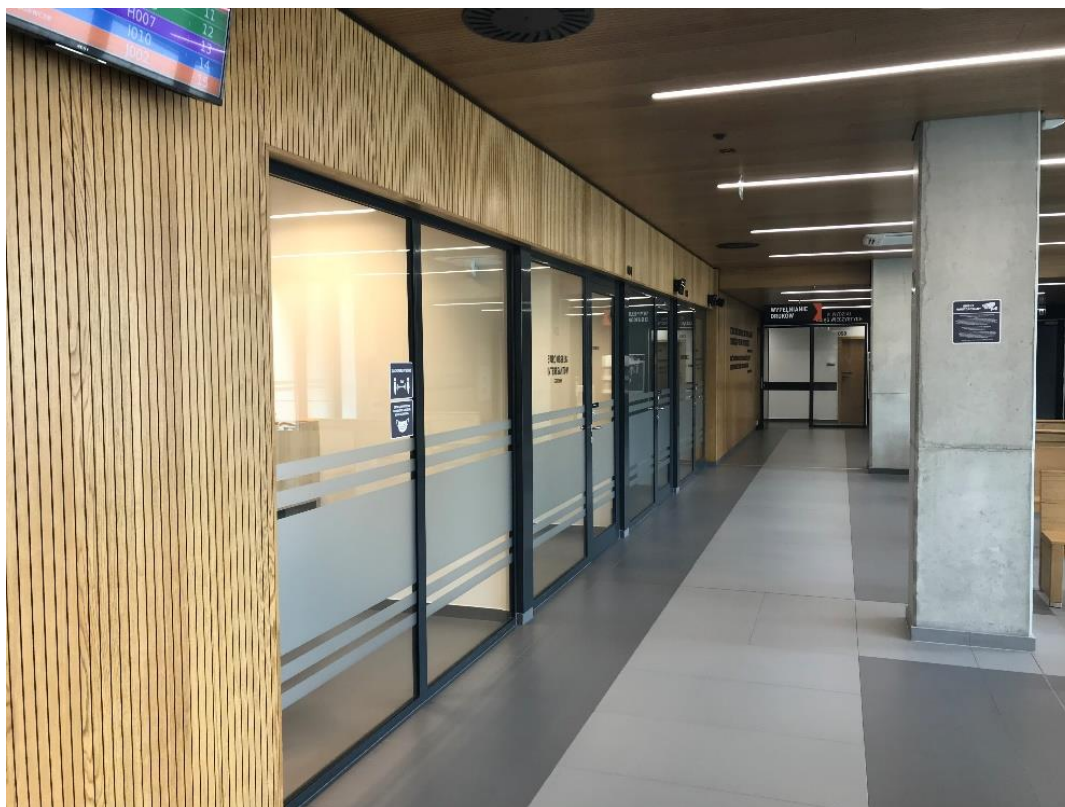
Zdjęcie nr 3 - Biuro Obsługi Interesanta w Sądzie Rejonowym w Toruniu

- B.4.1.** Dojście do punktu informacji nie zostało oznaczone fakturowo. W miarę możliwości (wymiana posadzki) zaleca się uzupełnienie oznaczeń zgodnie z systemem FON (ang. TWSIs – Tactile Walking Surface Indicators na podstawie normy ISO 21542:2011).  
[Rekomendacja została zrealizowana po dniu wykonania badania]
- B.4.2.** Instytucja nie oferuje dostępu do tłumacza PJM przez wideokonferencję. Zaleca się przynajmniej wykupienie usługi tłumaczenia online.
- B.4.3.** W budynku nie ma oznaczeń dróg ewakuacyjnych w języku Braille'a - zaleca się ich uzupełnienie.

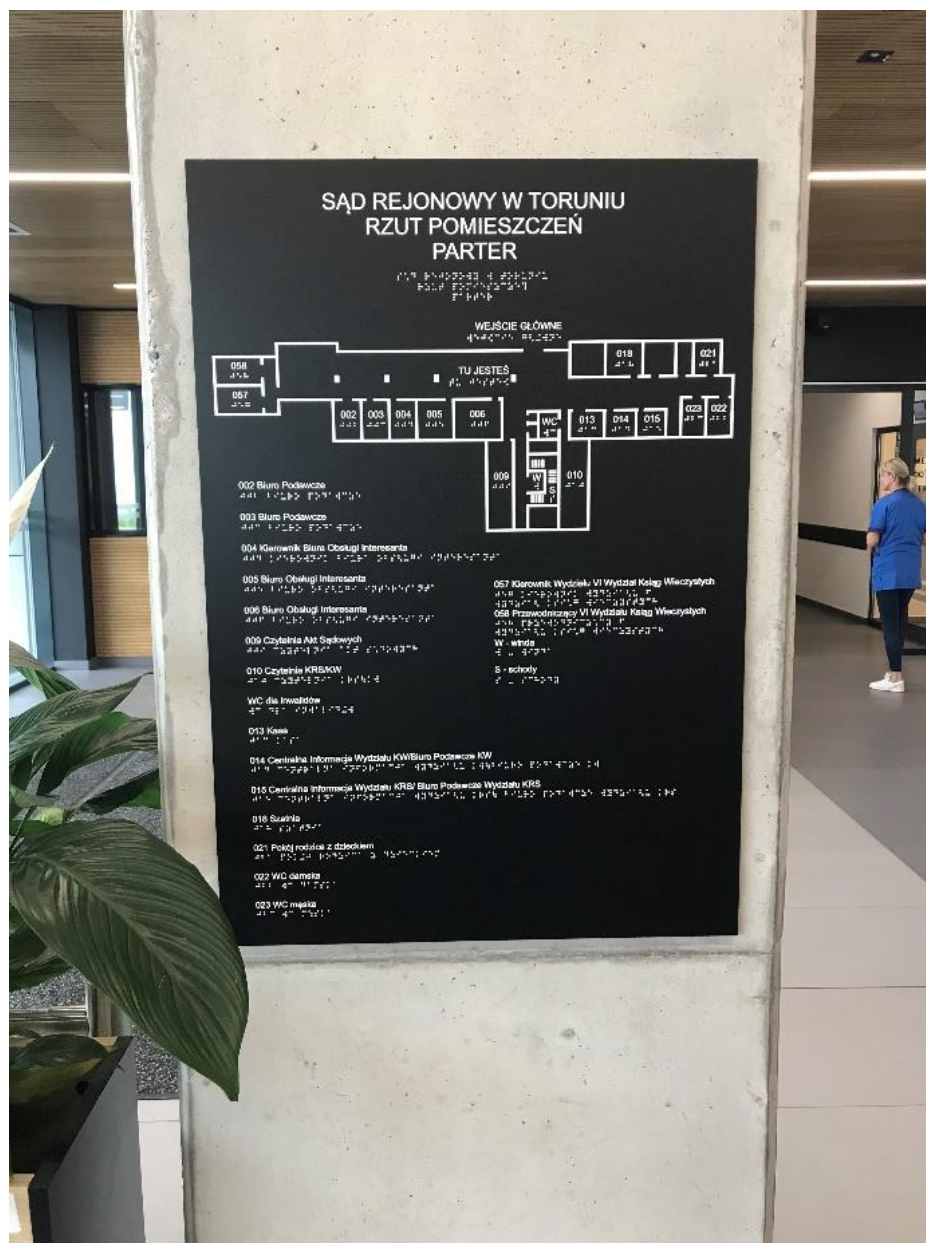
Zdjęcie nr 4 – tablica tyflograficzna przedstawiająca rzut pomieszczeń w sądzie na parterze

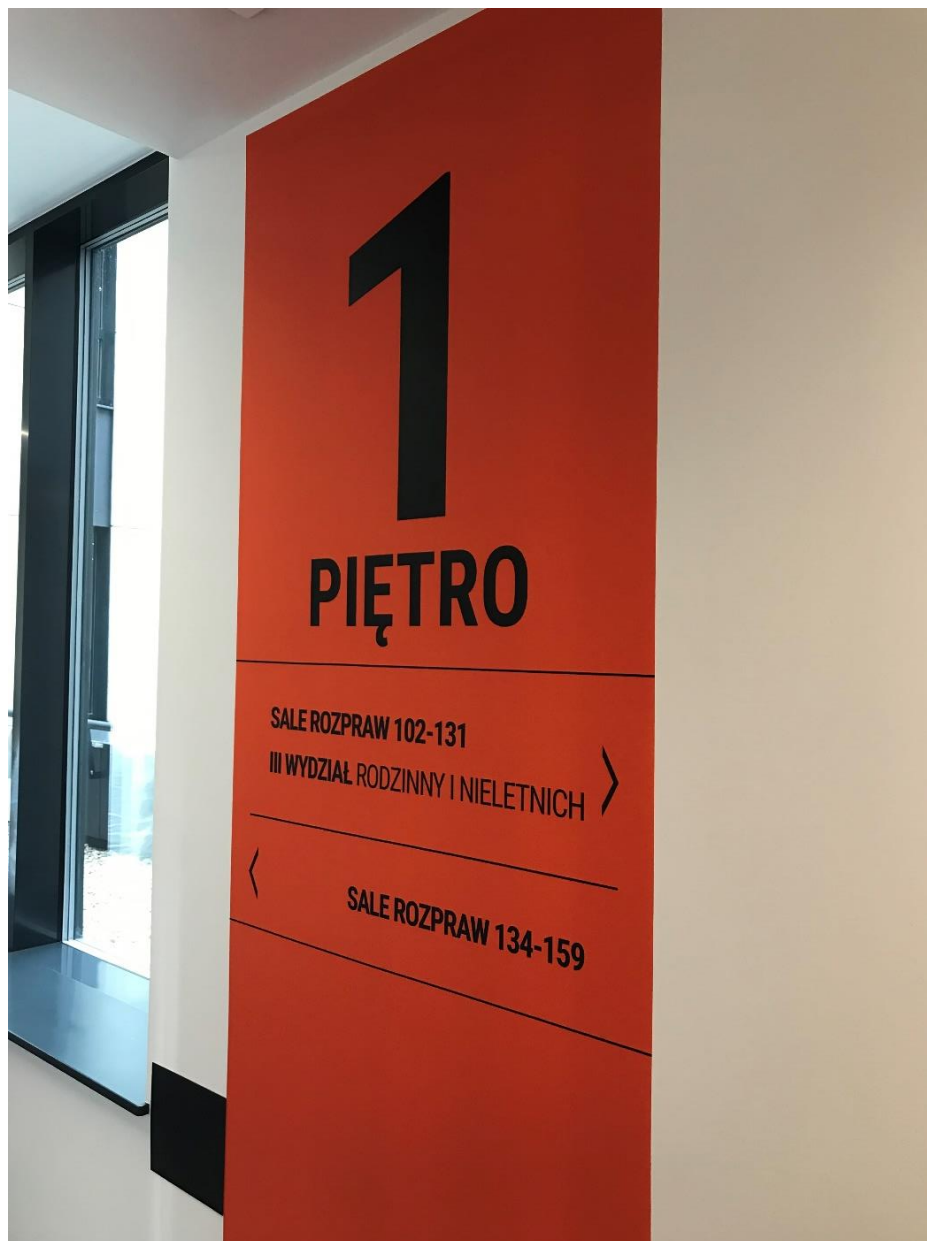
Zdjęcie nr 5 – oznaczenie piętra (I piętro) wraz ze wskazaniem kierunków poszczególnych sal rozpraw oraz wydziałów na danym piętrze.

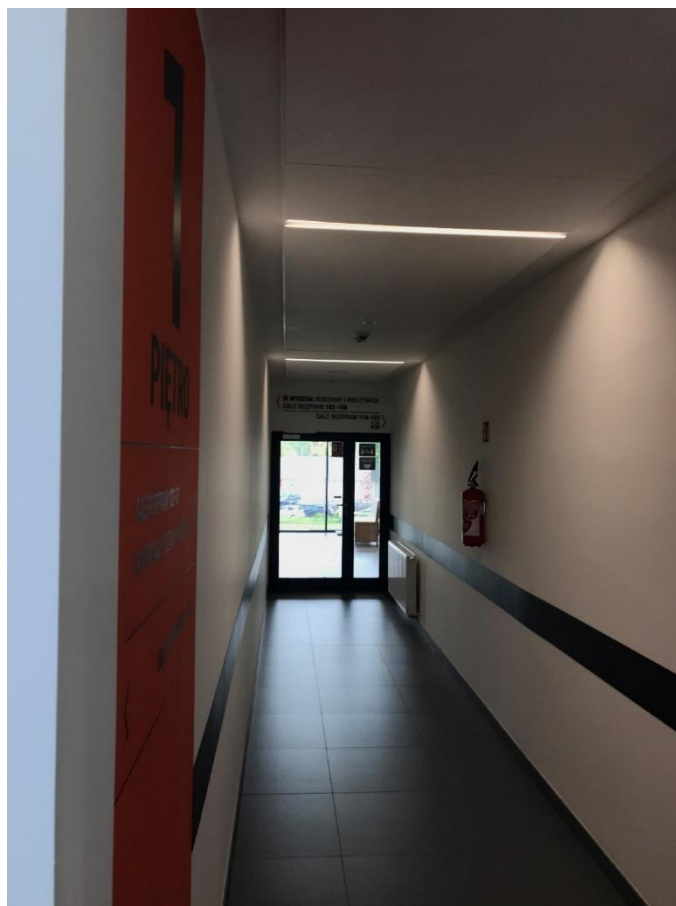
Zdjęcie nr 7 – korytarz na 1 piętrze prowadzący od klatki schodowej do części sal rozpraw znajdujących się na tym piętrze.

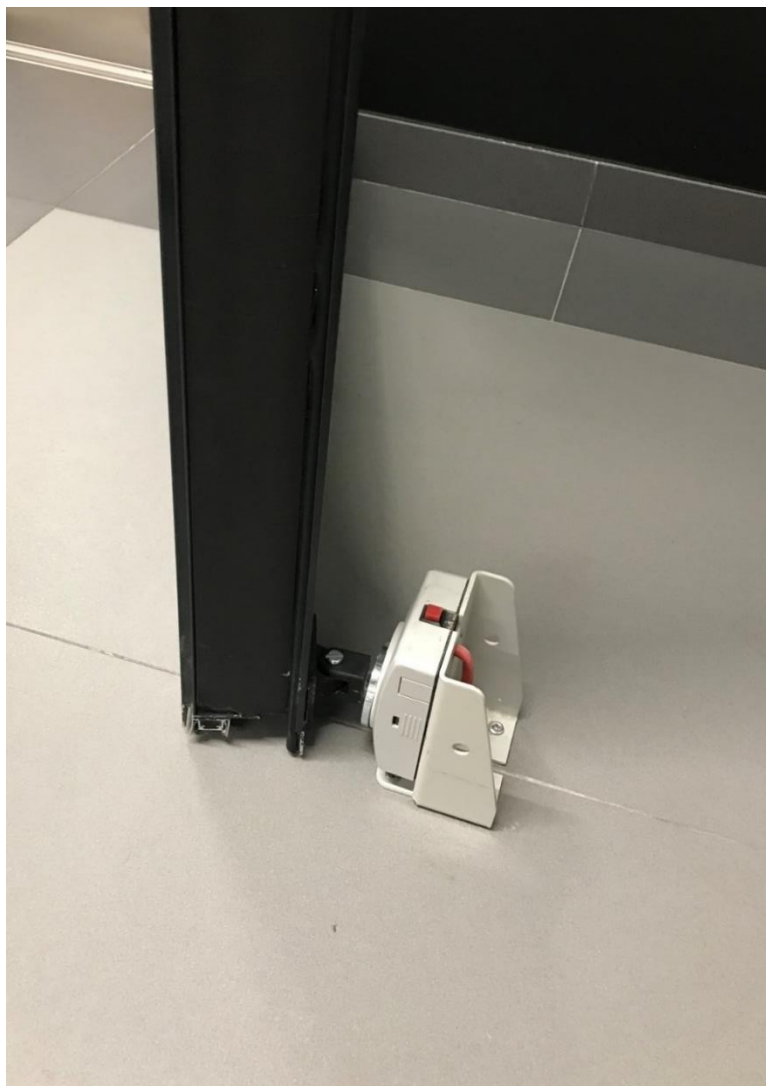
Zdjęcie nr 8 – urządzenie przytrzymujące drzwi w pozycji otwartej.
