# **RAPORT Z MONITORINGU PRAWA W ZAKRESIE DOSTĘPNOŚCI SĄDU OKRĘGOWEGO W KONINIE**

Konin, 05 grudnia 2022 r.

| B. Budynek i otoczenie budynku - ul. Energetyka 5 w Koninie ..... | 8 |

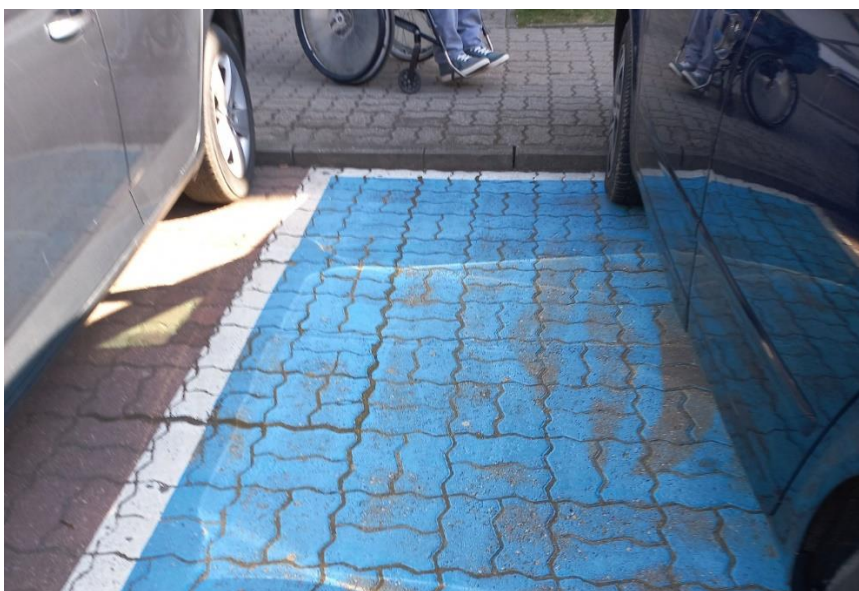
Zdjęcie nr 1 – Miejsce parkingowe dla osób z niepełnosprawnościami – kolorystyka podłoża.

- B.1.5.** Miejsce postojowe ma nieprawidłowe wymiary – konieczne jest jego powiększenie do wymiarów co najmniej 3,60 x 5,00 m.
- B.1.6.** Z miejsca postojowego należy zapewnić wygodny dostęp do najbliższego ciągu pieszego, prowadzącego do budynku. W tej chwili jest tam krawężnik powyżej 2 cm, należy go zniwelować.

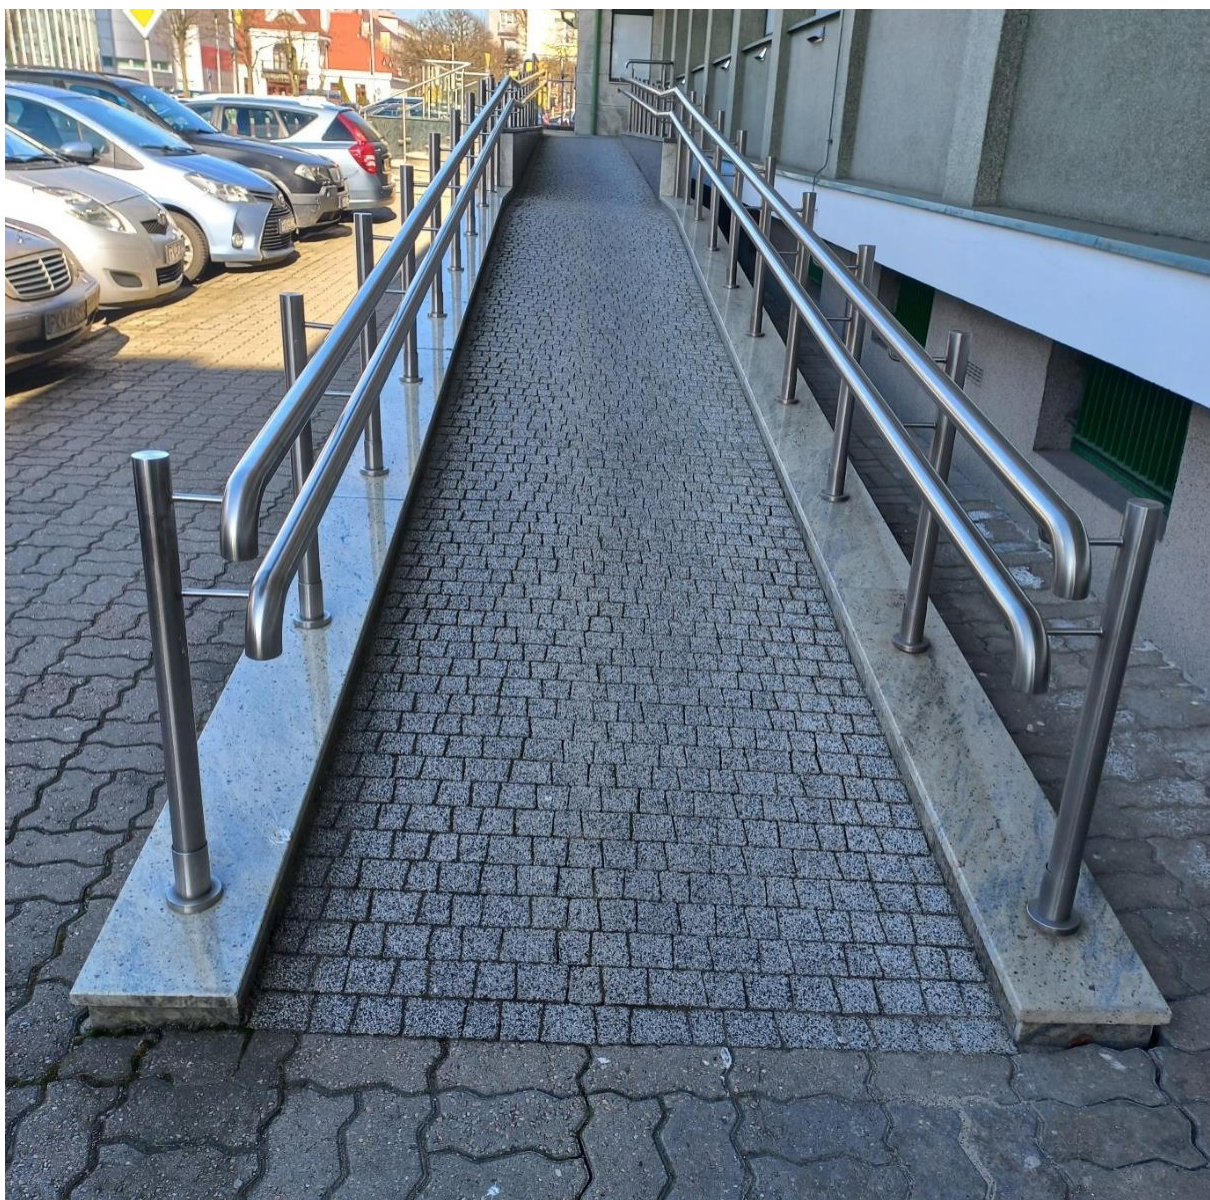
Zdjęcie nr 2 – Pochylnia przed wejściem do Sądu Okręgowego w Koninie.

**B.2.2. Początek i koniec biegu pochylni nie zostały oznaczone za pomocą zmiennej faktury i kontrastu kolorystycznego. Należy ułożyć fakturę ostrzegawczą o szerokości nie mniejszej niż 40 cm i nie większej niż 60 cm, w odległości 50 cm przed krawędzią pochylni.**

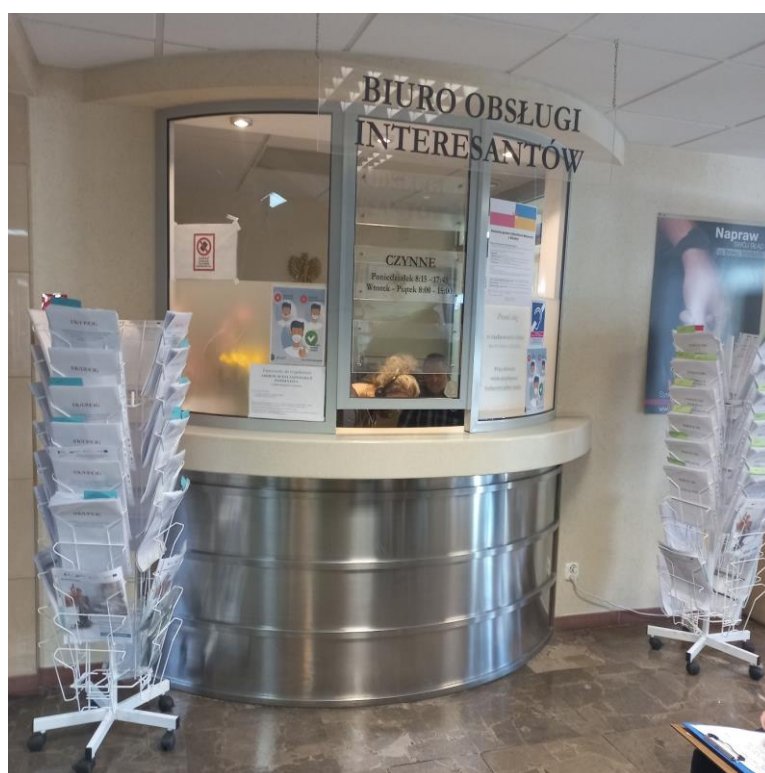
Zdjęcie nr 5 – Biuro Obsługi Interesanta w Sądzie Okręgowym w Koninie.

**B.3.1. Recepcja nie została wyróżniona przez elementy architektury / kontrast kolorystyczny, przez co może być trudna do odnalezienia, szczególnie dla osób z niepełnosprawnością wzroku (słabowidzących). Wymagane jest zapewnienie kontrastów kolorystycznych, pozwalających na wyodrębnienie jej z tła lub zastosowanie innych rozwiązań architektonicznych.**

**B.3.2. Dojście do punktu informacji nie zostało oznaczone fakturowo. W miarę możliwości (wymiana posadzki) zaleca się uzupełnienie oznaczeń zgodnie z systemem FON (ang. TWSIs – Tactile Walking Surface Indicators na podstawie normy ISO 21542:2011).**

**B.3.3. Rekomenduje się obniżenie lady recepcji do wysokości nieprzekraczającej 0,80 m na długości co najmniej 0,90 m (dla komfortu osób niskiego wzrostu i użytkowników wózków) oraz zapewnienie możliwości wygodnego podjechania wózkiem.**

**B.3.4. Osoba w recepcji / punkcie informacji nie jest tak samo dobrze widoczna dla osoby stojącej i siedzącej – zaleca się zastosowanie obniżenia lady.**

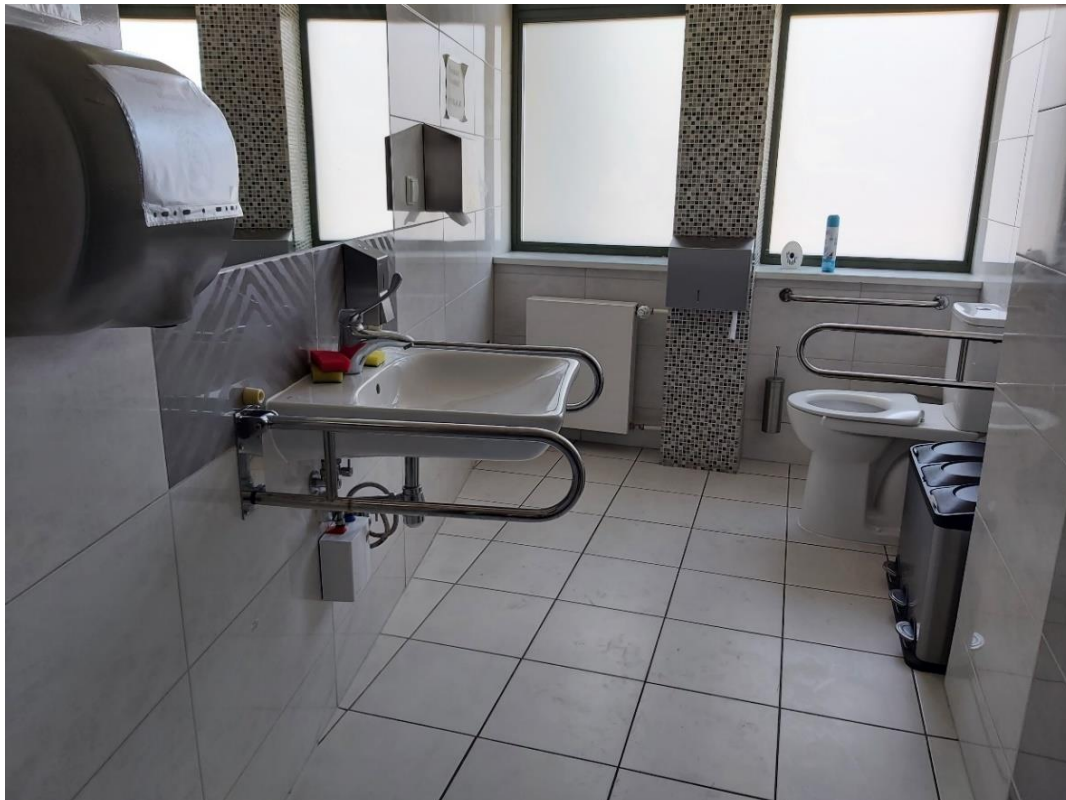
Zdjęcie nr 9 – Łazienka w Sądzie Okręgowym w Koninie.

**B.4.3. W toalecie brak instalacji alarmowej. Koniecznie należy wyposażyć ją w prawidłowo zaprojektowaną i wykonaną instalację alarmową. Przycisk lub linka wzywania pomocy powinna znajdować się na maksymalnej wysokości 0,40 m od poziomu posadzki. Linka / przycisk powinny aktywować alarm na zewnątrz toalety oraz w pomieszczeniu obsługi, (jeśli takie znajduje się w budynku). Uruchamianie urządzeń alarmowych nie może wymagać siły przekraczającej 30 N. Urządzenie służące do wzywania pomocy powinno wyróżniać się kolorystycznie z tła oraz spośród innych urządzeń, znajdujących się w toalecie. Należy również zapewnić przycisk dezaktywujący alarm – znajdujący się na wysokości w przedziale 0,80-1,10 m powyżej podłogi.**

**B.4.4. Lustro umieścić tak, aby jego dolna krawędź znajdowała się maksymalnie na wysokości 1,00 m od powierzchni posadzki.**

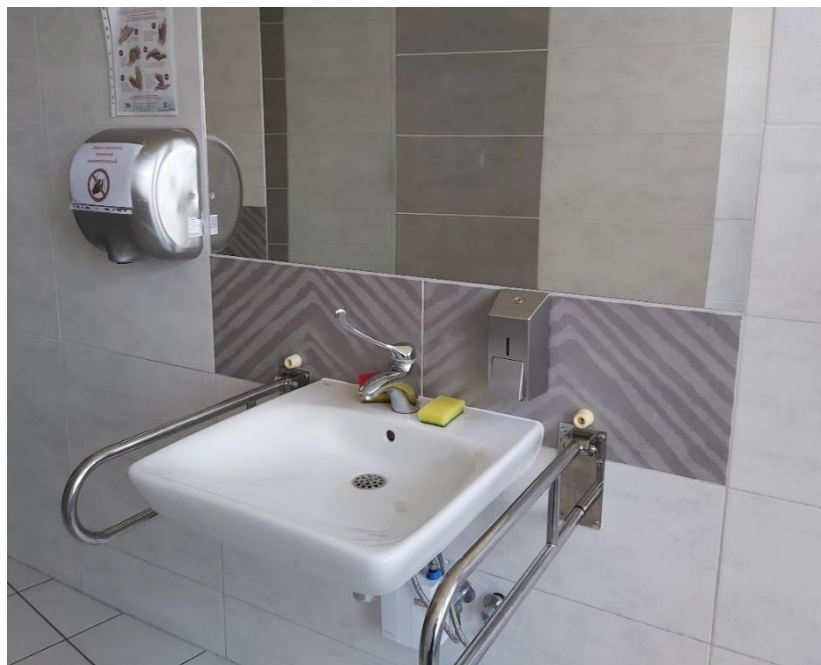
Zdjęcie nr 10 – Umywalka w łazience.

**B.4.2. Rekomenduje się zapewnienie baterii o przedłużonej wylewce – maksymalna odległość wylewki od krawędzi umywalki nie powinna przekraczać 0,30 m.**

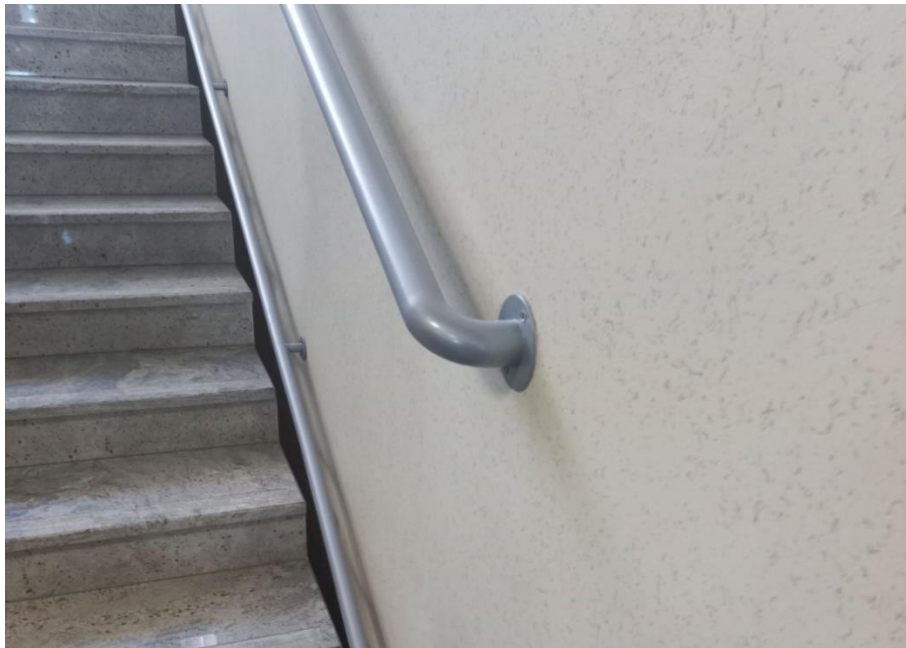
Zdjęcie nr 11 – Poręcz przy schodach wewnętrznej klatki schodowej.

**B.5.3. Poręcze, przed początkiem i na końcu, powinny być przedłużone o 0,30 m przed pierwszym i za ostatnim stopniem schodów. W tym wypadku, na parterze tak nie jest i należy to zmienić (patrz zdjęcie nr 11).**

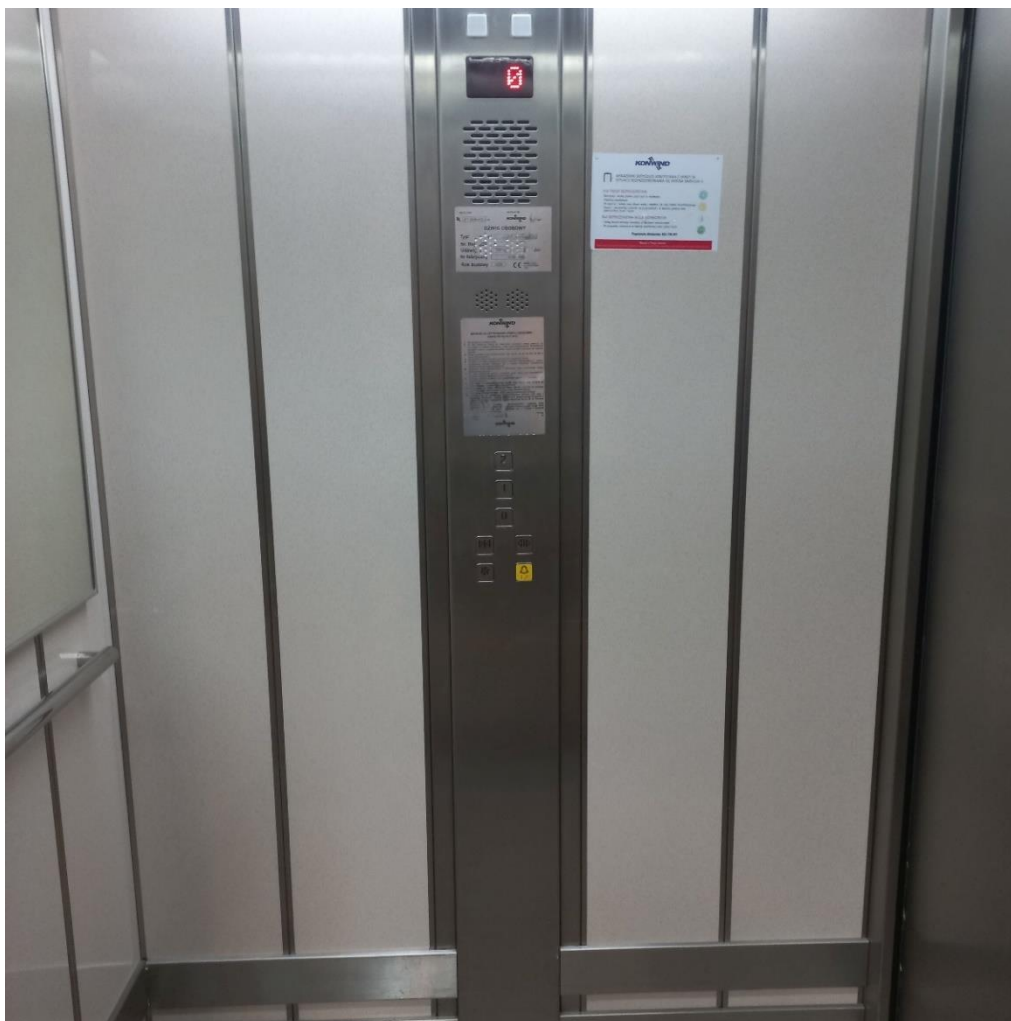
**Zdjęcie nr 13 – Winda oraz jej panel sterujący.**

**B.7.1. Zaleca się uzupełnienie sygnalizacji dźwiękowej / głosowej, informującej o otwieraniu się drzwi.**

**B.7.2. Przycisk kondygnacji „zero” nie jest dodatkowo wyróżniony kolorystycznie. Zaleca się uzupełnienie oznaczeń.**
