Koło Naukowe Prawa Konstytucyjnego Pro Publico Bono

# **RAPORT Z MONITORINGU PRAWA W ZAKRESIE DOSTĘPNOŚCI SĄDU REJONOWEGO POZNAŃ – STARE MIASTO W POZNANIU**

Poznań, 19 grudnia 2022

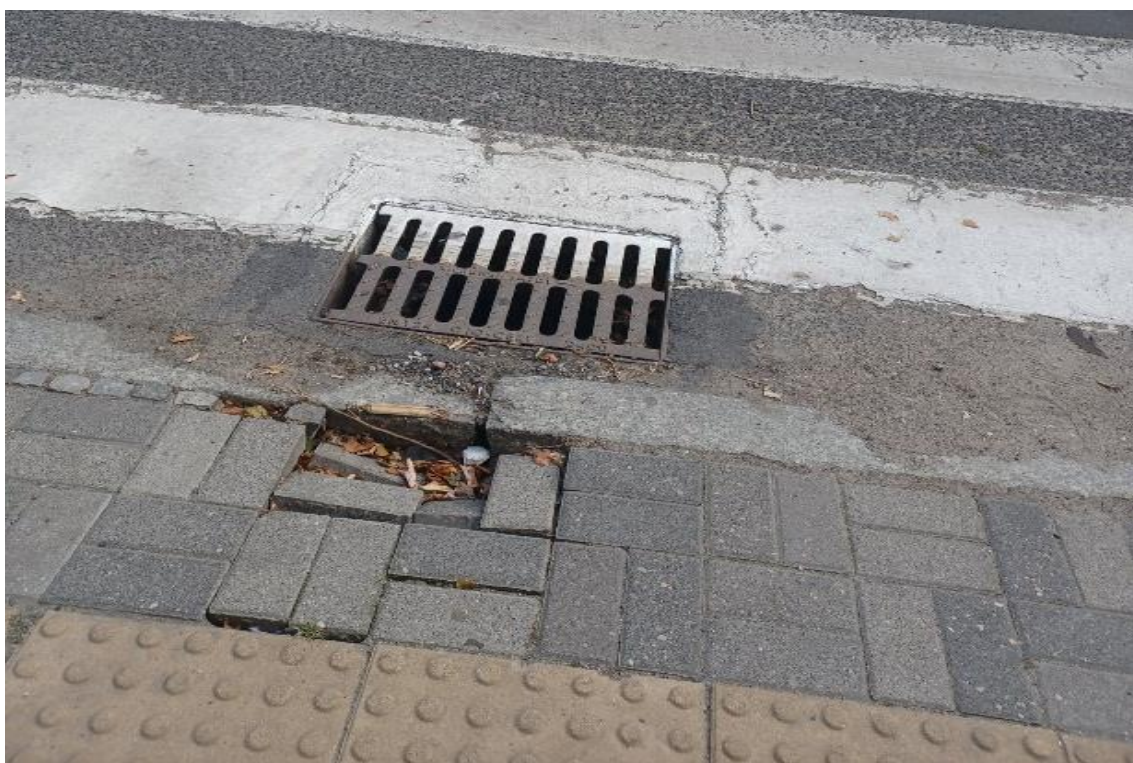
Przejścia dla pieszych w najbliższym otoczeniu sądu leżą na nierównej kostce brukowej, po środku krawędzi jednego z przejść stoi hydrant. Kolejne przejście ma przy swojej krawędzi nieoznaczoną, niezabezpieczoną głęboką dziurę. Należy zwrócić się do Zarządu Dróg Miejskich z wnioskiem o remont nawierzchni.

Zdjęcie 1 Przejście dla pieszych przy budynku sądu.

B.1.1. w obrębie przejścia dla pieszych brak sygnalizacji świetlnej, zaleca się złożenie wniosku o jej uzupełnienie.

B.1.2. w obrębie przejścia dla pieszych brak sygnalizacji dźwiękowej, zaleca się złożenie wniosku o jej uzupełnienie.

**B.1.3.** Na przejściu dla pieszych brak obniżen krawężników. Zaleca się złożenie wniosku o ich obniżenie do wysokości nieprzekraczającej 20 mm (dla komfortu użytkowników wózków, osób korzystających z pomocy ortopedycznych oraz rodziców/opiekunów z dziećmi).

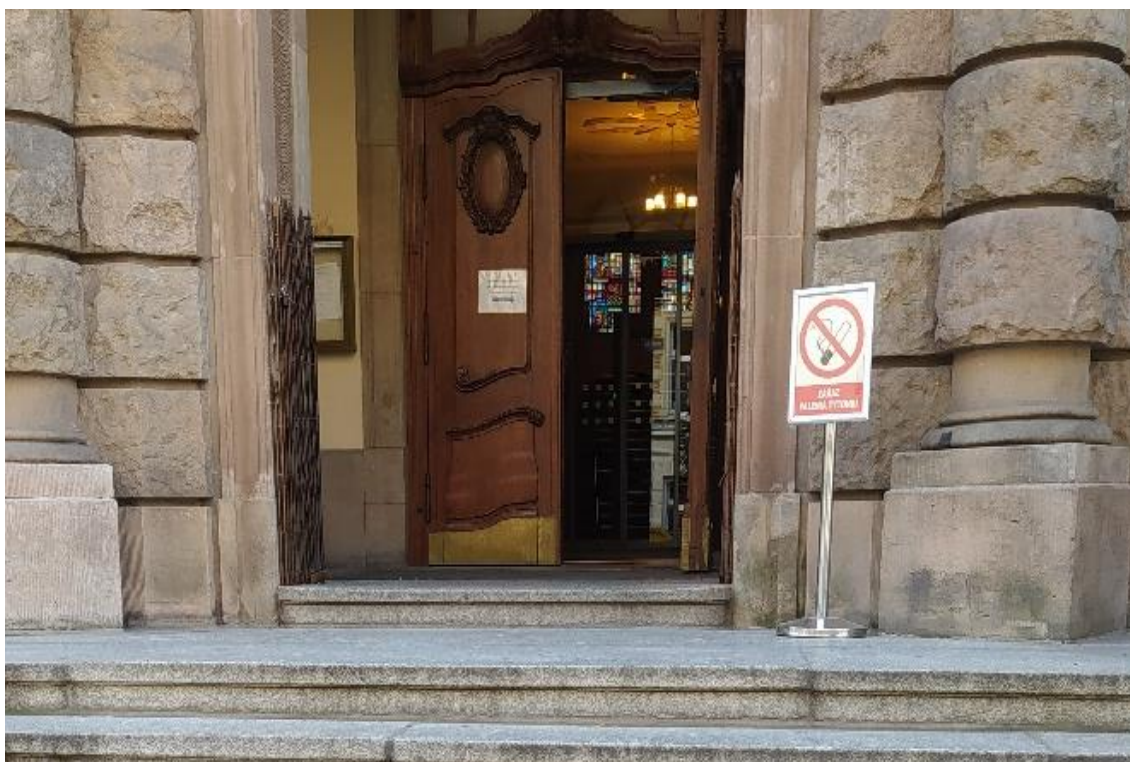
Wejście nie jest zasadniczo dostosowane do potrzeb osób z niepełnosprawnościami. Wejście dla osób z niepełnosprawnościami znajduje się na sąsiedniej ulicy.

Zdjęcie 2 Główne wejście do budynku.

- B.2.1. Jeżeli w budynku znajduje się tylko część wydziałów sądu, należy uzupełnić oznaczenia (tablice z informacjami o wydziałach sądu znajdujących się w budynku) – rekomendowana wysokość montażu: tak aby dolna krawędź tabliczki znajdowała się na wysokości 1,8 - 2,2 m od podłoża.
- B.2.2. Zaleca się montaż systemów fakturowych lub oznaczeń kolorystycznych, wyznaczających drogę do wejścia do budynku (tzw. system wayfinding).
- B.2.3. Co prawda drzwi nie mają progu, ale 3 m przed drzwiami znajduje się próg/stopień o wysokości 15 cm. Zaleca się podjęcie działań w celu usunięcia tej przeszkody.

- B.2.4. Schody nie zostały wyposażone w obustronne poręcze – zaleca się ich montaż.**
- B.2.5. Szerokość biegu schodów przekracza 4 m, w związku z czym powinny one zostać wyposażone w dodatkową balustradę pośrednią (Rozporządzenie Ministra Infrastruktury z dnia 12 kwietnia 2002 r. w sprawie warunków technicznych, jakim powinny odpowiadać budynki i ich usytuowanie, § 296). Konieczny jest jej montaż.**

- B.2.6. Stopnie schodów nie zostały oznaczone kontrastowo. Krawędzie pierwszego i ostatniego stopnia każdego biegu schodów należy oznaczyć pasami w jednolitym, skontrastowanym z tłem kolorze, znajdującymi się na powierzchni pionowej i poziomej stopnia. w przypadku trzech stopni w biegu należy oznaczyć wszystkie.**

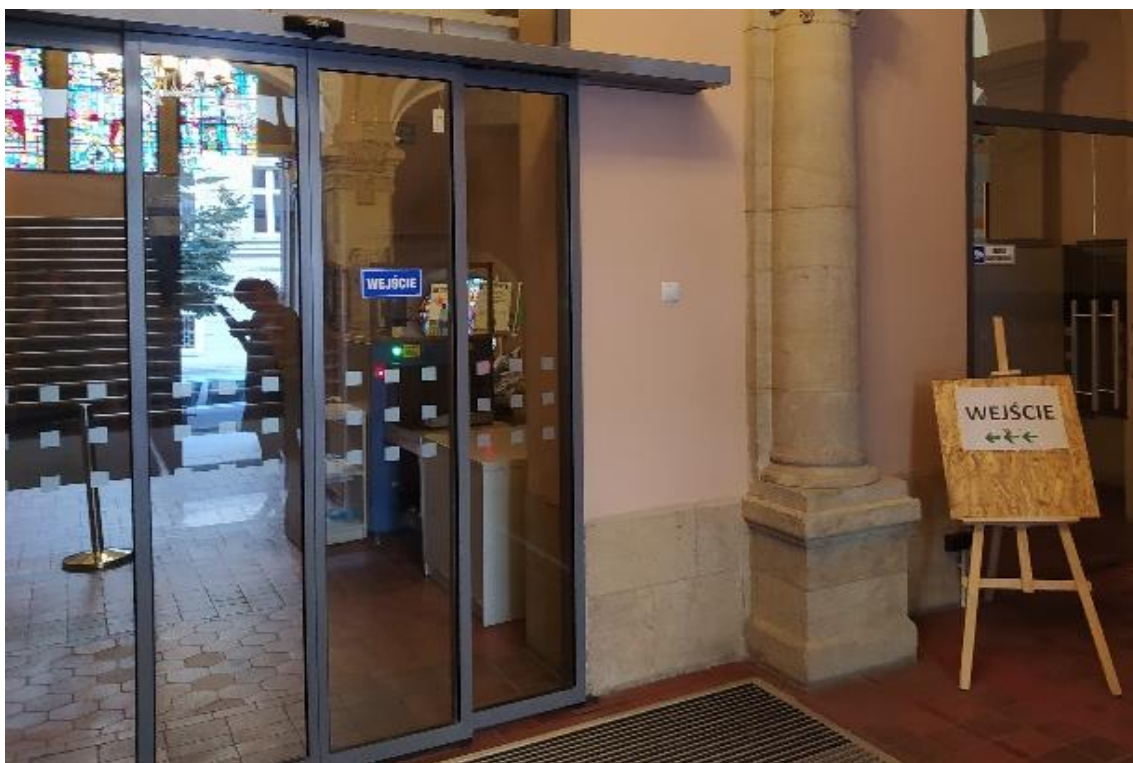
Zdjęcie 3 Przeszklenia przy głównym wejściu do budynku.

- B.2.7. Szklane drzwi wejściowe nie zostały poprawnie oznaczone kontrastowo, przez co mogą być trudne do zauważenia a w konsekwencji – niebezpieczne dla osób z niepełnosprawnością wzroku lub mających problem z koncentracją. Rekomenduje się oznaczenie przeszkleń pasami skontrastowanymi w stosunku do tła, znajdującymi się na wysokości: 1,3-1,4 m (pierwszy pas) oraz 0,9-1 m (drugi pas), przy czym zaleca się umieszczenie także dodatkowego pasa na wysokości 0,1-0,3 m, przydatnego dla osób patrzących pod nogi. Minimalna szerokość pasów powinna wynosić 0,1 m. w ich obrębie mogą być umieszczone znaki, symbole lub motywy graficzne. Konieczne jest zapewnienie kontrastu pasów i tła na poziomie min. LRV=60 w każdych warunkach oświetleniowych.**

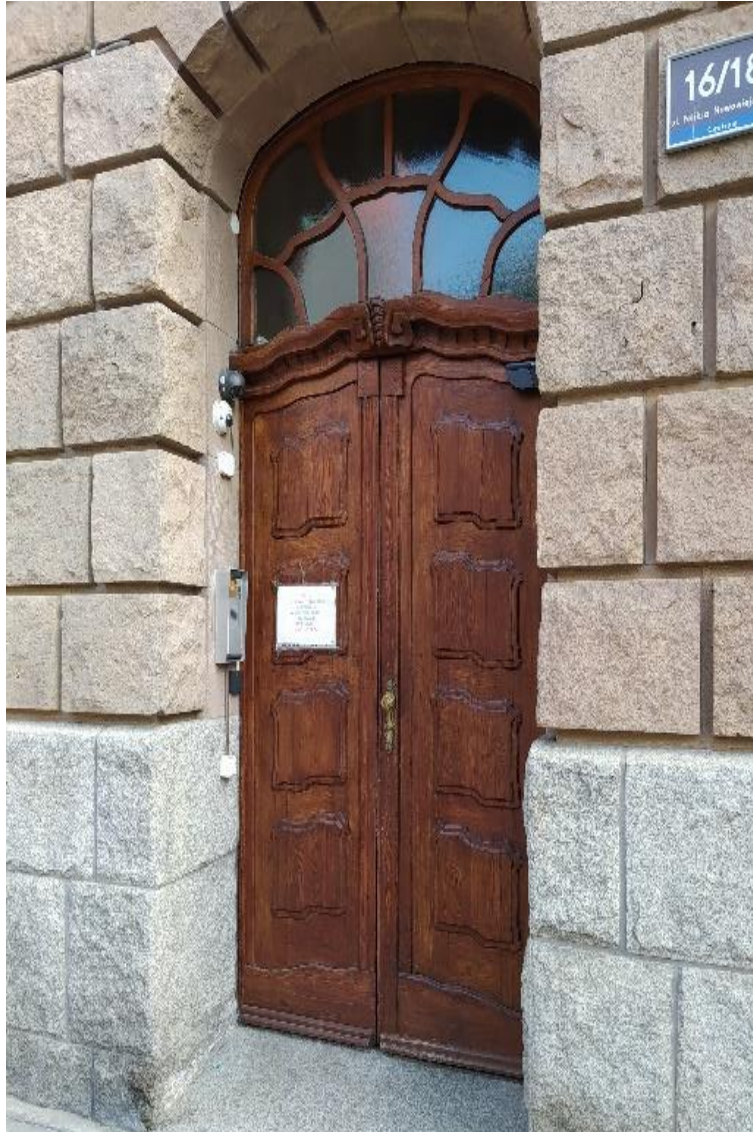
Zdjęcie 4 Oznakowanie budynku sądu.

B.3.1. Budynek nie został prawidłowo oznaczony. Należy uzupełnić oznaczenia (tablica z nazwą sądu i godłem) - rekomendowana wysokość montażu: tak aby dolna krawędź tabliczki znajdowała się na wysokości 1,8-2,2 m od podłoża.

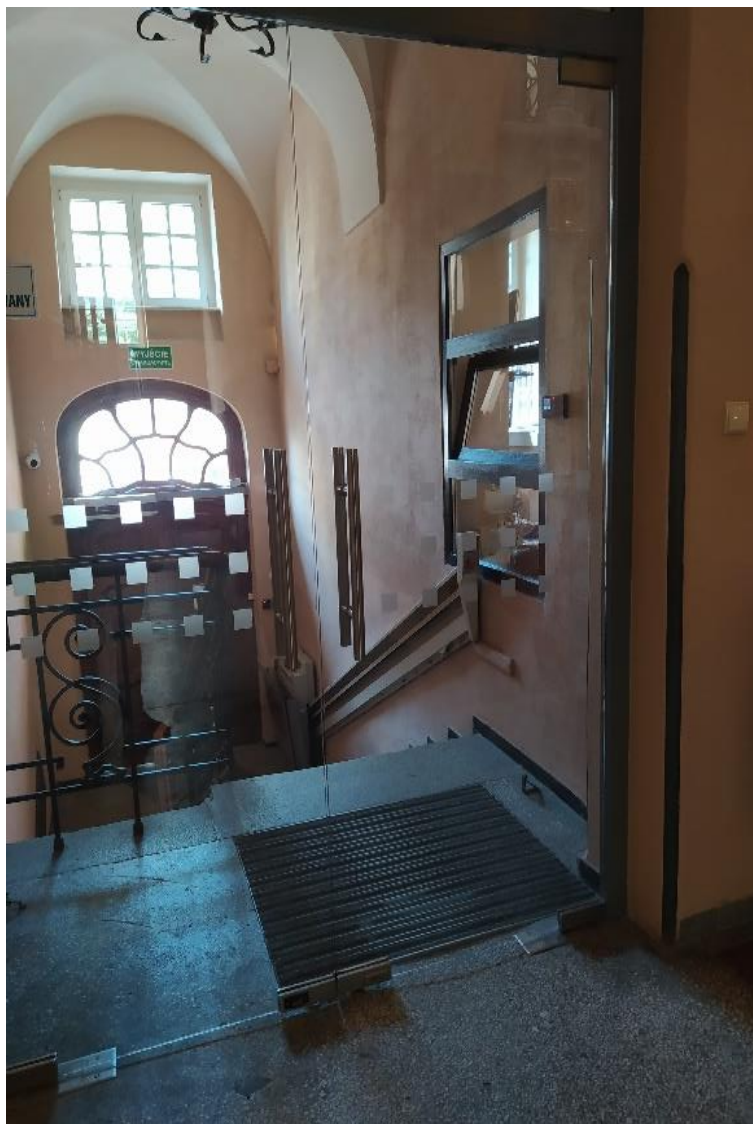
Zdjęcie 5 Brak oznakowania przeszkleń w budynku sądu.

- B.3.8.** Szklane drzwi wejściowe nie zostały poprawnie oznaczone kontrastowo, przez co mogą być trudne do zauważenia a w konsekwencji – niebezpieczne dla osób

z niepełnosprawnością wzroku lub mających problem z koncentracją. Rekomenduje się oznaczenie przeszkleń pasami skonstrastowanymi w stosunku do tła, znajdującymi się na wysokości: 1,3-1,4 m (pierwszy pas) oraz 0,9-1 m (drugi pas), przy czym zaleca się umieszczenie także dodatkowego pasa na wysokości 0,1-0,3 m, przydatnego dla osób patrzących pod nogi. Minimalna szerokość pasów powinna wynosić 0,1 m. w ich obrębie mogą być umieszczone znaki, symbole lub motywy graficzne. Konieczne jest zapewnienie kontrastu pasów i tła na poziomie min. LRV=60 w każdych warunkach oświetleniowych.

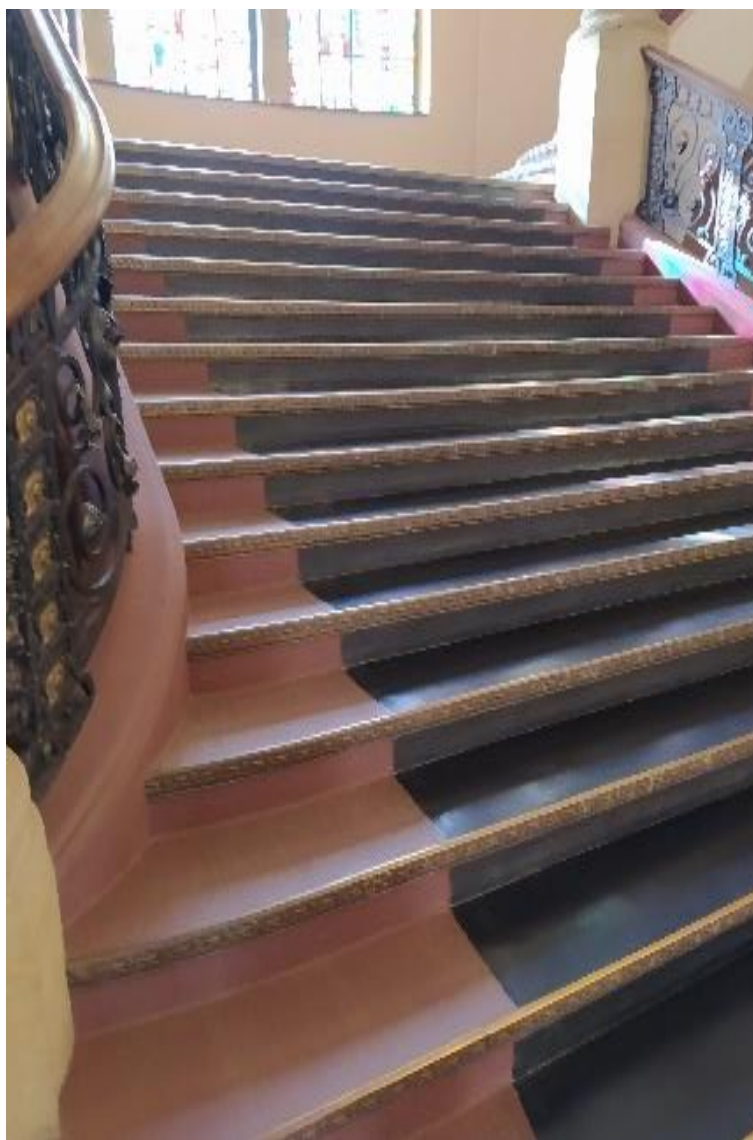
Zdjęcie 6 Schody naprzeciwko wejścia głównego do budynku.

- B.6.1. Stopnie schodów nie zostały oznaczone kontrastowo. Krawędzie pierwszego i ostatniego stopnia każdego biegu schodów należy oznaczyć pasami w jednolitym, skonstrastowanym z tłem kolorze, znajdującymi się na powierzchni pionowej i poziomej stopnia. w przypadku trzech stopni w biegu należy oznaczyć wszystkie.
- B.6.2. Schody nie zostały oznaczone za pomocą zmiennej faktury. Należy ułożyć fakturę ostrzegawczą o szerokości nie mniejszej niż 40 cm i nie większej niż 60 cm, w odległości 50 cm przed krawędzią pierwszego stopnia schodów w dół oraz przed krawędzią pierwszego stopnia schodów w górę.
- B.6.3. Schody nie zostały wyposażone w odpowiednie poręcze. Zalecane jest montowanie poręczy schodów na dwóch wysokościach: wymaganej dla danego typu budynku (1,1 m) oraz dodatkowej (0,75 m).

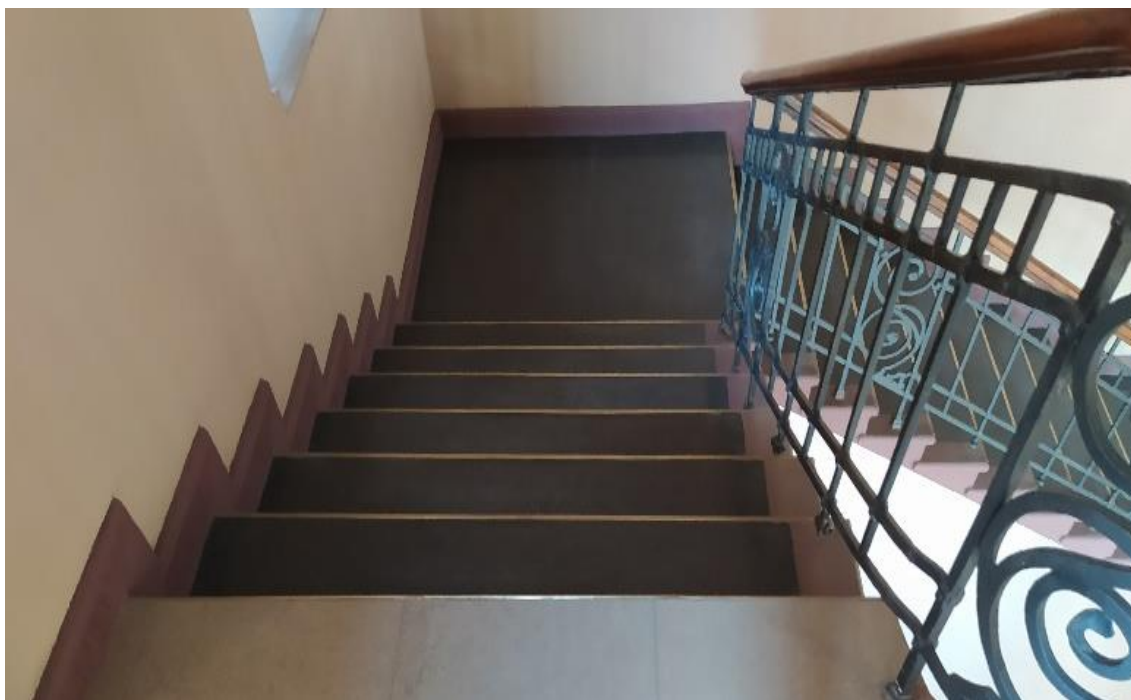
Zdjęcie 7 Schody w tylnej części budynku sądu.

- B.7.1. Stopnie schodów nie zostały oznaczone kontrastowo. Krawędzie pierwszego i ostatniego stopnia każdego biegu schodów należy oznaczyć pasami w jednolitym, skonstrastowanym z tłem kolorze, znajdującymi się na powierzchni pionowej i poziomej stopnia. w przypadku trzech stopni w biegu należy oznaczyć wszystkie.
- B.7.2. Schody nie zostały oznaczone za pomocą zmiennej faktury. należy ułożyć fakturę ostrzegawczą o szerokości nie mniejszej niż 40 cm i nie większej niż 60 cm, w odległości 50 cm przed krawędzią pierwszego stopnia schodów w dół oraz przed krawędzią pierwszego stopnia schodów w górę.
- B.7.3. Schody nie zostały wyposażone w odpowiednie poręcze. Zalecane jest montowanie poręczy schodów na dwóch wysokościach: wymaganej dla danego typu budynku (1,1 m) oraz dodatkowej (0,75 m).

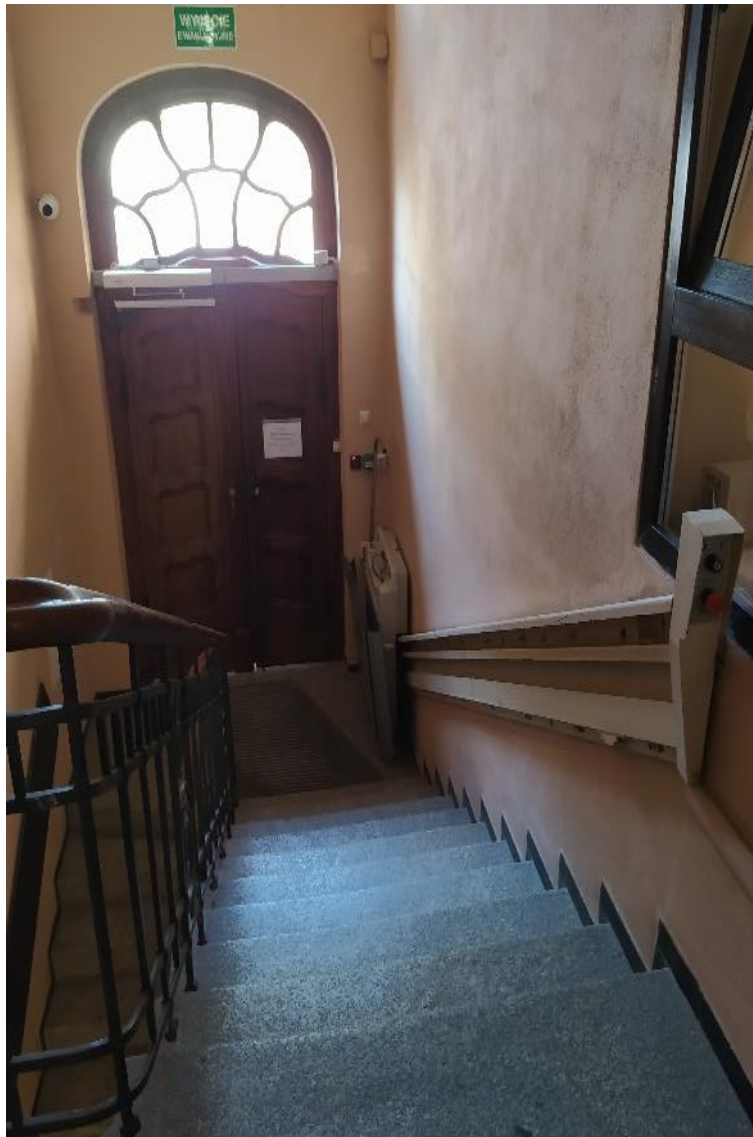
Zdjęcie 8 schody w środkowej części budynku, naprzeciwko wejścia dla osób z niepełnosprawnościami.

**B.8.1. Stopnie schodów nie zostały oznaczone kontrastowo. Krawędzie pierwszego i ostatniego stopnia każdego biegu schodów należy oznaczyć pasami w jednolitym, skontrastowanym z tłem kolorze, znajdującymi się na powierzchni pionowej i poziomej stopnia. w przypadku trzech stopni w biegu należy oznaczyć wszystkie.**

**B.8.2. Schody nie zostały oznaczone za pomocą zmiennej faktury. należy ułożyć fakturę ostrzegawczą o szerokości nie mniejszej niż 40 cm i nie większej niż 60 cm, w odległości 50 cm przed krawędzią pierwszego stopnia schodów w dół oraz przed krawędzią pierwszego stopnia schodów w górę.**

**B.8.3. Schody nie zostały wyposażone w odpowiednie poręcze. Zalecane jest montowanie poręczy schodów na dwóch wysokościach: wymaganej dla danego typu budynku (1,1 m) oraz dodatkowej (0,75 m).**

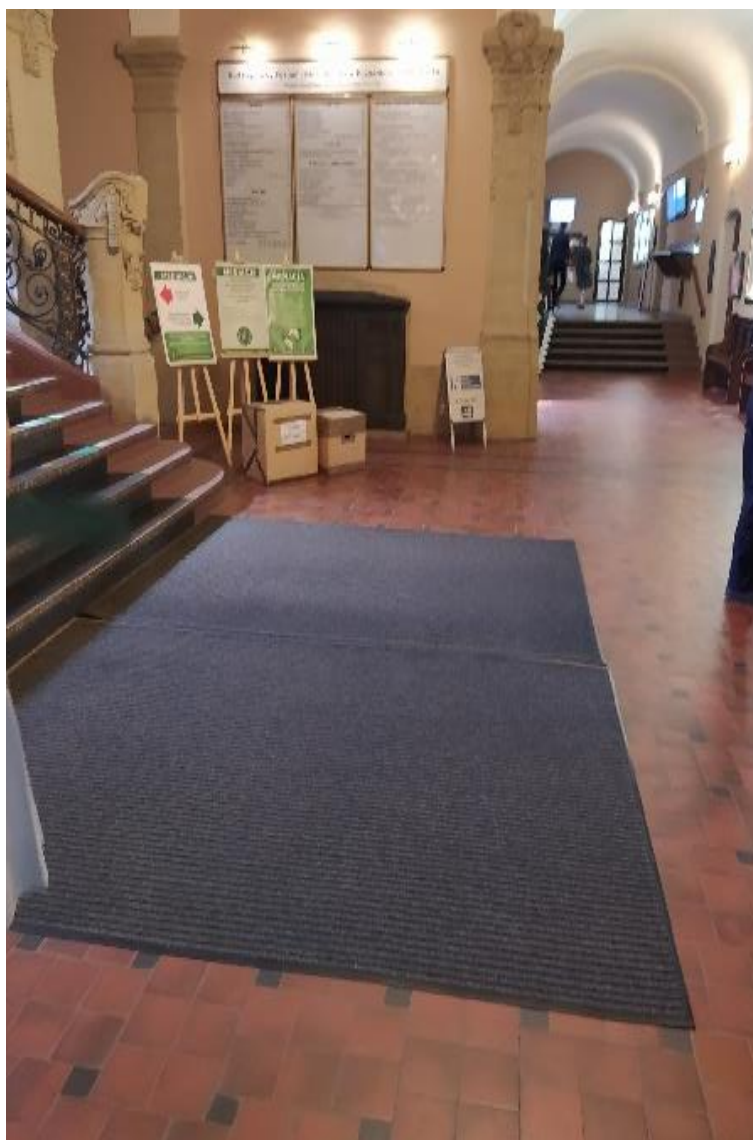
Zdjęcie 9 Korytarz przy wejściu głównym (parter).

**B.11.3. Oświetlenie światłem sztucznym połączonych ze sobą pomieszczeń wykazuje różnice natężenia, które mogą wywoływać zjawisko olśnienia przy przejściu między tymi pomieszczeniami. Zaleca się zmianę oświetlenia w taki sposób, by nie mogło ono powodować zjawiska olśnienia z powodu różnic natężenia.**

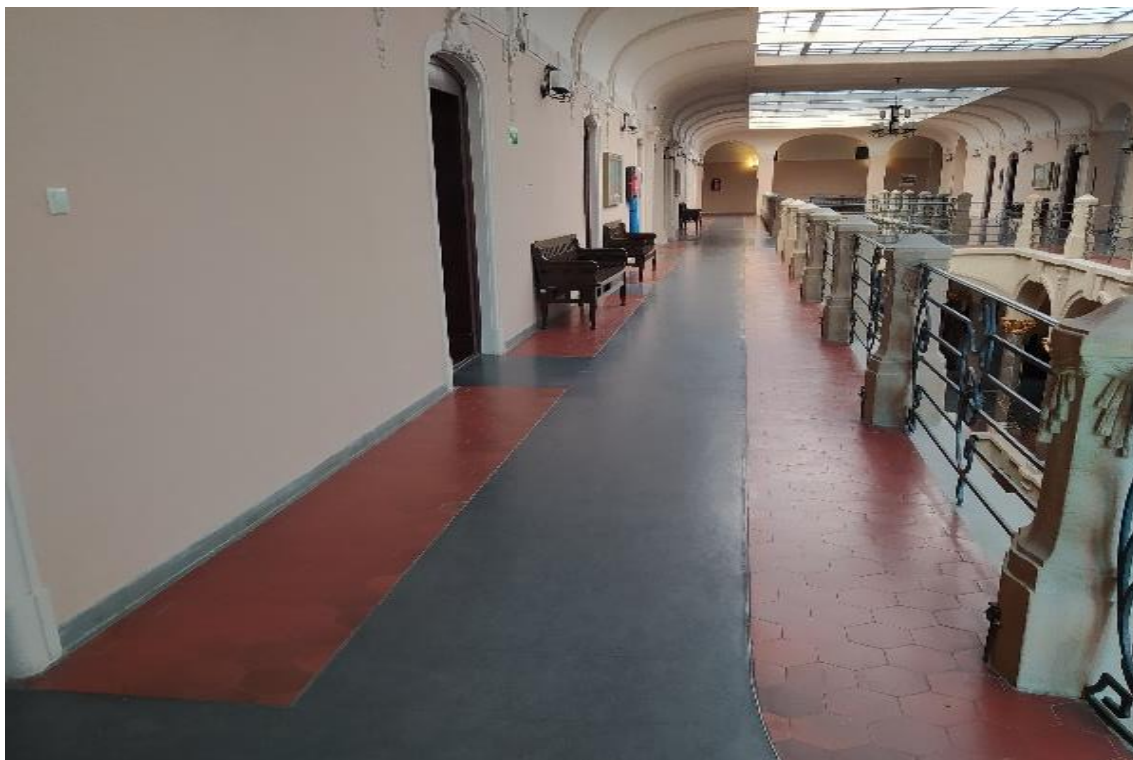
Zdjęcie 10 Korytarz na III piętrze budynku sądu.

**B.13.1.** Podłoga nie została wykonana z materiałów antypoślizgowych, zastosowane rozwiązania mogą powodować niebezpieczeństwo dla użytkowników. Zalecana jest wymiana materiału wykończeniowego posadzki.

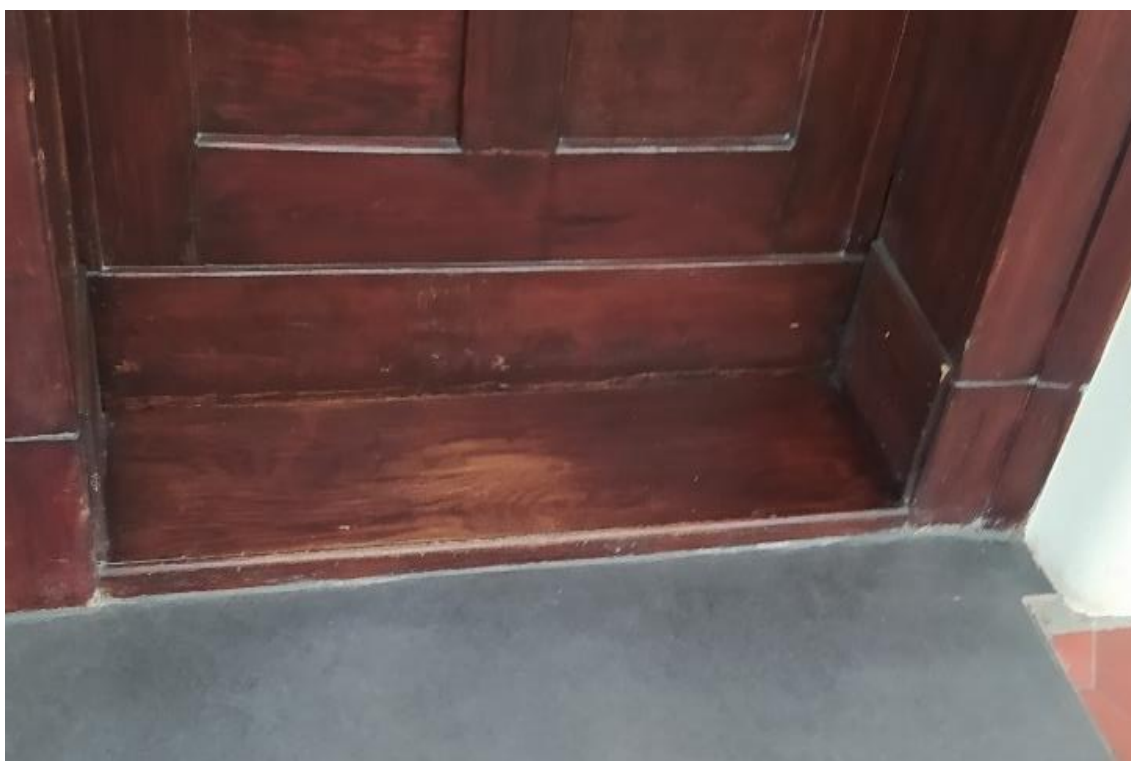
Zdjęcie 11 Progi wewnętrzne w budynku sądu.

**B.14.2.** Wysokość progu drzwi wewnętrznych jest zbyt duża. Konieczne jest jego obniżenie do wysokości nieprzekraczającej 20 mm (optymalnie – do 10 mm).
