Koło Naukowe Prawa Konstytucyjnego TBSP UJ

# RAPORT Z MONITORINGU PRAWA W ZAKRESIE DOSTĘPNOŚCI SĄDU REJONOWEGO W ŻYWCU

Kraków, 20.01.2023

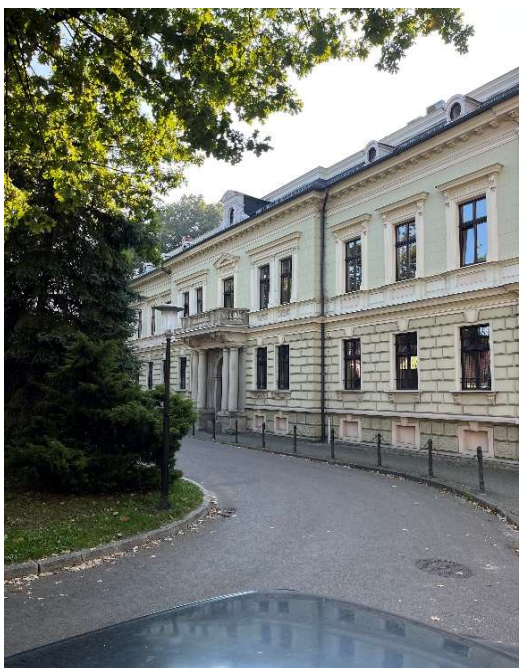
Zdjęcie 1. Chodnik prowadzący do wejścia do sądu

- B.1.6. Chodnik przed sądem jest odpowiedniej szerokości, ale może być problematyczne przejechanie obok kosza na śmieci przy samym wejściu do budynku, a także gdy parkują samochody zaraz przy skrócie z głównej ulicy – należy w miarę możliwości przearanżować tę przestrzeń, by ułatwić swobodny przejazd z wózkiem/na wózku, np. umieścić kosz w innym miejscu, wprowadzić ograniczniki parkingowe, by auta nie zagradzały przejścia.

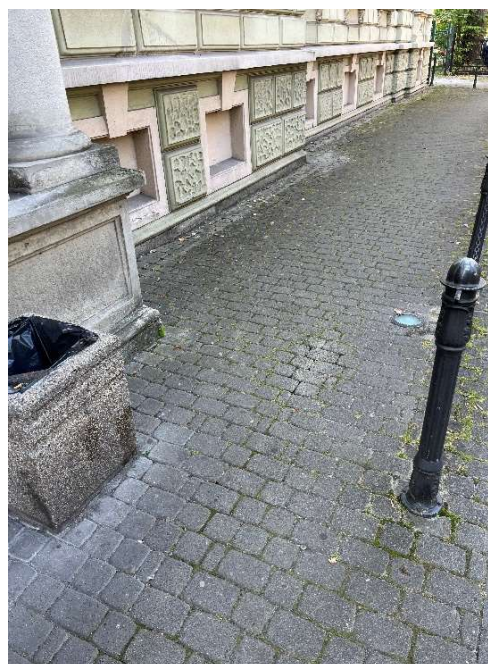
Zdjęcie 2. Elementy utrudniające poruszanie się chodnikiem

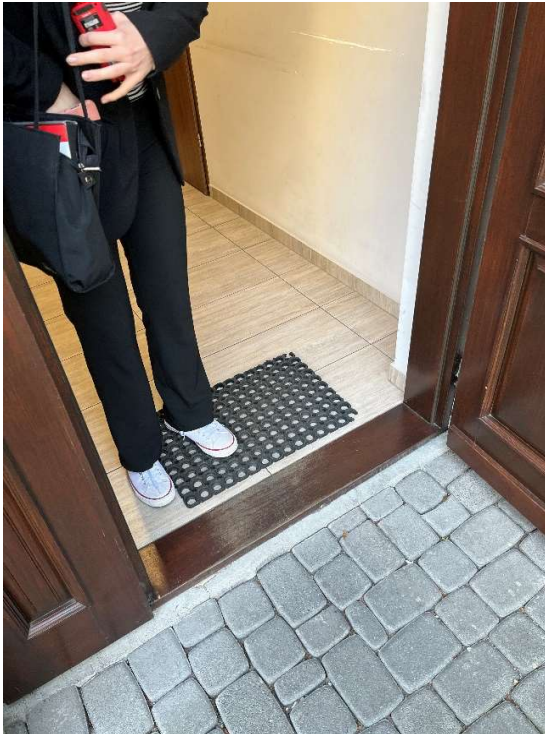
Zdjęcie 3. Próg i skrzydło drzwi wejściowych sądu

- B.2.3. Drzwi wejściowe mają nieodpowiednie wymiary, co może stanowić barierę dla użytkowników wózków i osób korzystających z pomocy ortopedycznych lub psa asystującego. Drzwi wejściowe powinny mieć w świetle ościeżnicy co najmniej 0,9 m szerokości i 2 m wysokości, a wysokość progu nie powinna przekraczać 2 cm.

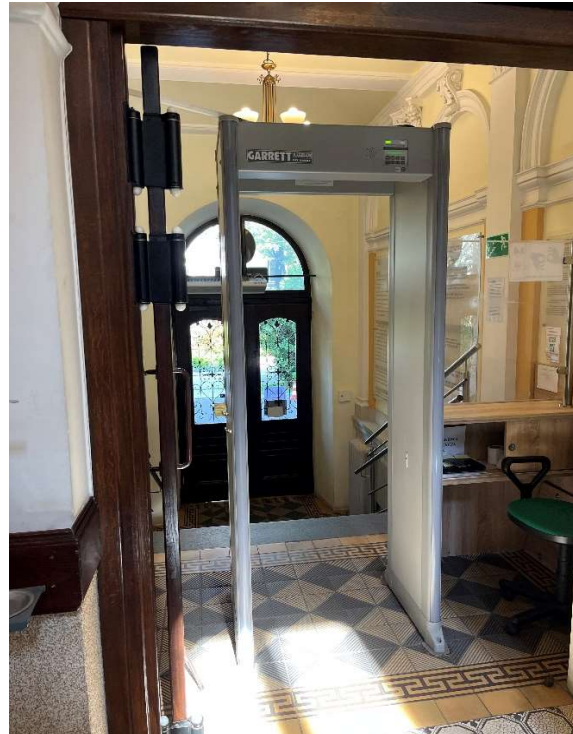
Zdjęcie 4. Drzwi wejściowe i bramka bezpieczeństwa wewnątrz budynku

- B.2.4. Drzwi wejściowe nie otwierają się automatycznie. W razie przebudowy strefy wejściowej rekomenduje się montaż drzwi automatycznych.
- B.2.5. Szklane drzwi wejściowe nie zostały poprawnie oznaczone kontrastowo, przez co mogą być trudne do zauważenia a w konsekwencji – niebezpieczne dla osób z niepełnosprawnością wzroku lub mających problem z koncentracją. Rekomenduje się oznaczenie przeszkleń pasami skontrastowanymi w stosunku do tła, znajdującymi się na wysokości: 1,30-1,40 m (pierwszy pas) oraz 0,90-1,00 m (drugi pas), przy czym zaleca się umieszczenie także dodatkowego pasa na wysokości 0,10-0,30 m, przydatnego dla osób patrzących pod nogi. Minimalna szerokość pasów powinna wynosić 0,10 m. W ich obrębie mogą być umieszczone znaki,

- B.2.6. Drzwi wejściowe zostały wyposażone w nieodpowiednią klamkę. Rekomenduje się jej wymianę na duży, wygodny pochwyt, skonstruowany kolorystycznie w stosunku do barwy drzwi (łatwy do zauważenia przez osoby z niepełnosprawnością wzroku i mające problemy z koncentracją).

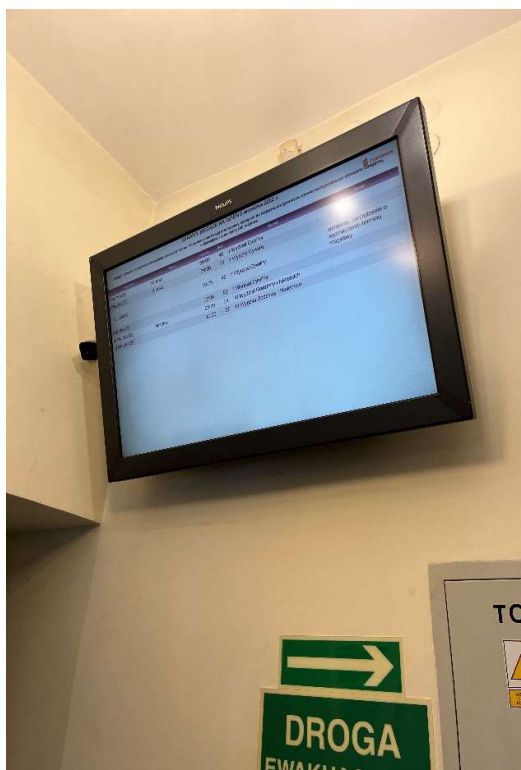
Zdjęcie 5. Wokanda na podwieszonym wyświetlaczu

- B.3.2. Informacje na wokandach są nieczytelne dla osób z niepełnosprawnością wzroku. Zaleca się stosowanie czcionki bezszeryfowej o wielkości co najmniej 3mm (małe litery), a w przypadku wokand elektronicznych dodatkowo dużo kontrastu liter w stosunku do tła i materiałów nie powodujących odbijania światła.

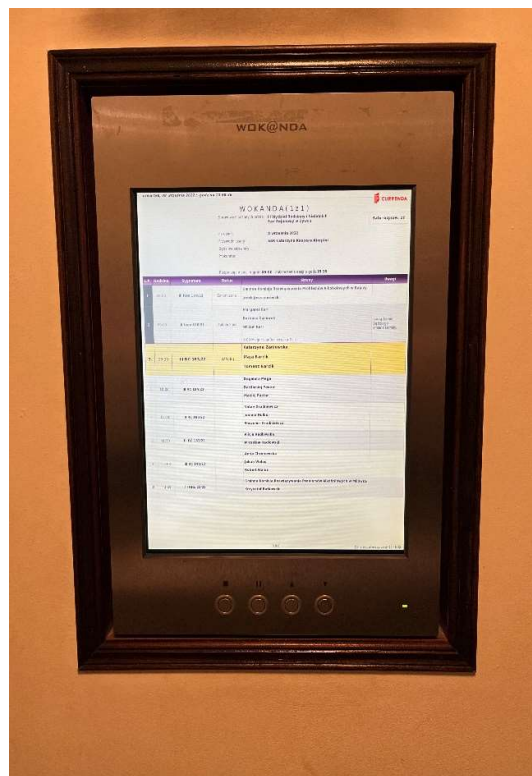
Zdjęcie 6. Elektroniczny wyświetlacz zamontowany na ścianie

- B.3.4. Informacje są nieczytelne dla osób z niepełnosprawnością wzroku. Zaleca się stosowanie czcionki bezszeryfowej o wielkości co najmniej 3 mm (małe litery), dodatkowo duży kontrast liter w stosunku do tła i materiałów nie powodujących odbijania światła.

- B.3.5. Informacje umieszczone są w miejscu, w którym występuje zjawisko lśnienia (odbicie światła). Należy przenieść tablicę informacyjną w miejsce, gdzie nie występuje takie zjawisko.

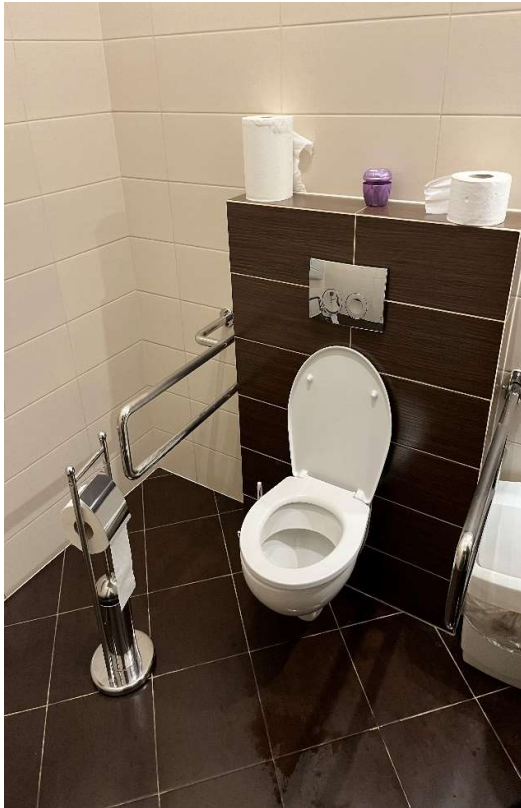
Zdjęcie 7. Toaleta z pochwytami

- B.4.6. W dniu przeprowadzania badania odnotowano opadający pochwyt przy toalecie, co może utrudniać transfer z wózka na deskę sedesową – należy go naprawić lub wymienić na nowy.

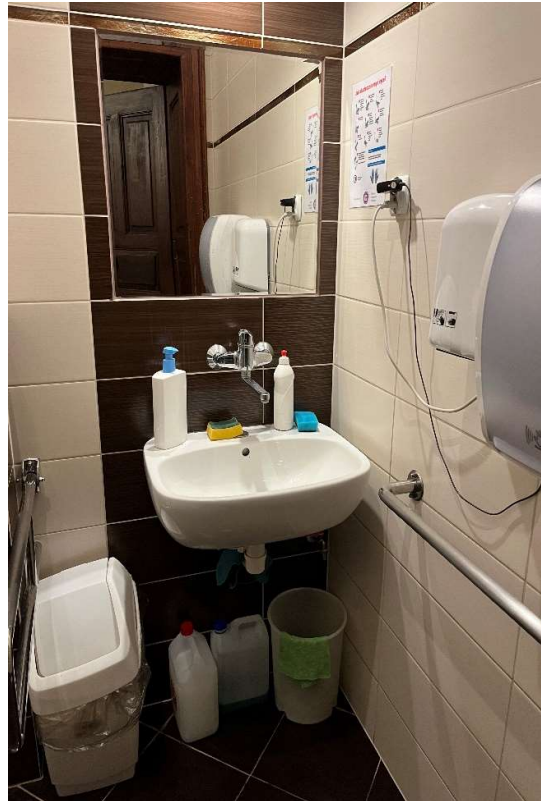
Zdjęcie 8. Umywalka i podajniki zamontowane na ścianie

- B.4.1. Część podajników znajduje się zbyt wysoko. Konieczne jest obniżenie wysokości montażu podajników/włączników i umieszczenie ich na wysokości w przedziale 0,80-1,10 m.
- B.4.2. W toalecie brak wystarczającej powierzchni manewrowej (co najmniej 1,50 x 1,50 m), co może utrudniać a nawet uniemożliwiać skorzystanie z niej użytkownikom wózków.
- B.4.3. Konieczna jest wymiana umywalki na niskosyfonową/bezsyfonową, zapewniającą swobodny podjazd wózkiem.
- B.4.4. Konieczne jest wyposażenie umywalki w baterię automatyczną lub baterię zwykłą z przedłużonym uchwytem.
- B.4.5. Rekomenduje się zapewnienie baterii o przedłużonej wylewce – maksymalna odległość wylewki od krawędzi umywalki nie powinna przekraczać 0,30 m.

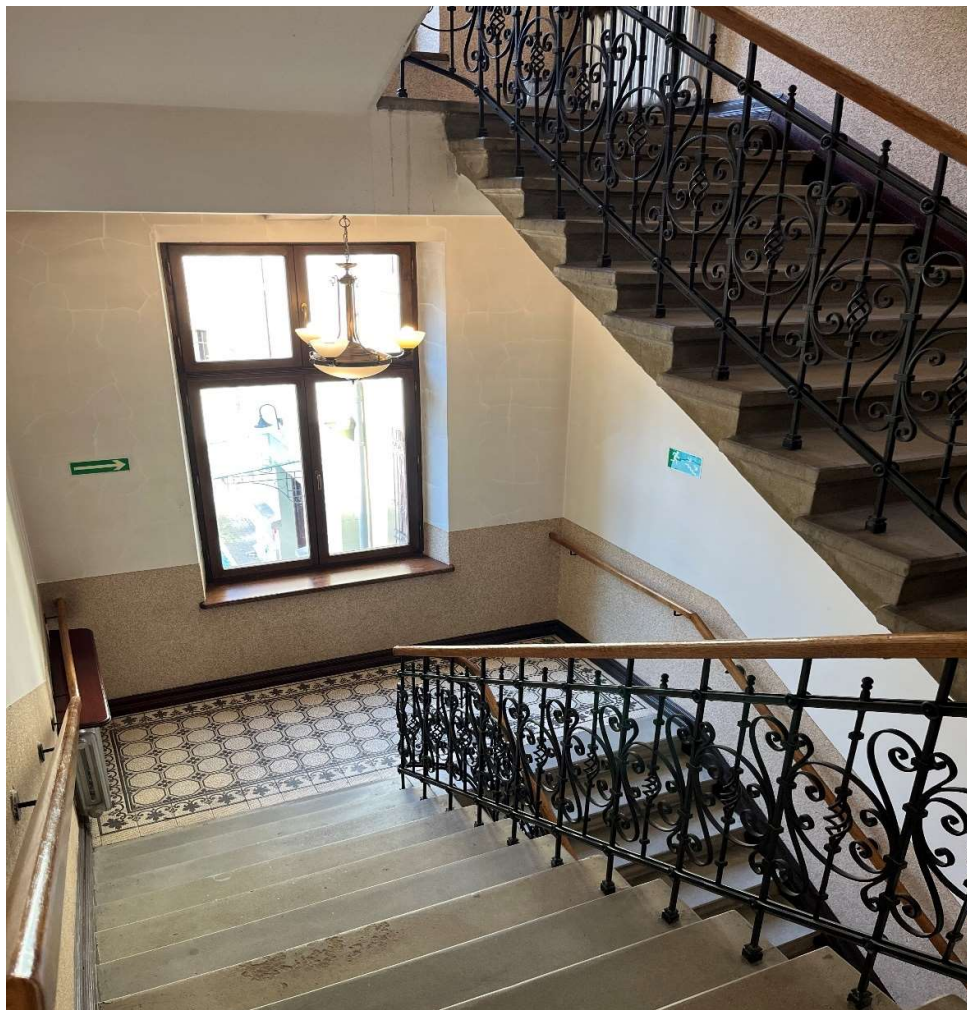
Zdjęcie 9. Schody wewnątrz budynku

- B.7.1. Stopnie schodów nie zostały oznaczone kontrastowo. Krawędzie pierwszego i ostatniego stopnia każdego biegu schodów należy oznaczyć pasami w jednolitym, skontrastowanym z tłem kolorze, znajdującymi się na powierzchni pionowej i poziomej stopnia. W przypadku trzech stopni w biegu należy oznaczyć wszystkie.
- B.7.2. Schody nie zostały oznaczone za pomocą zmiennej faktury. należy ułożyć fakturę ostrzegawczą o szerokości nie mniejszej niż 40 cm i nie większej niż 60 cm, w odległości 50 cm przed krawędzią pierwszego stopnia schodów w dół oraz przed krawędzią pierwszego stopnia schodów w górę.

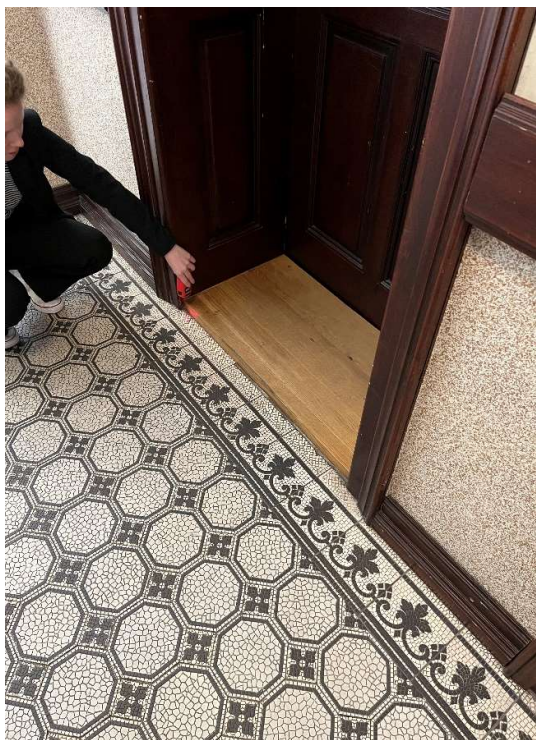
Zdjęcie 10. Próg drzwi wewnątrz budynku

- B.9.1. Wysokość progu drzwi wewnętrznych jest zbyt duża. Konieczne jest jego obniżenie do wysokości nieprzekraczającej 20 mm (optymalnie – do 10 mm).
- B.9.2. Oświetlenie światłem sztucznym połączonych ze sobą pomieszczeń wykazuje różnice natężenia, które mogą wywoływać zjawisko olśnienia przy przejściu między tymi pomieszczeniami. Zaleca się zmianę oświetlenia w taki sposób, by nie mogło ono powodować zjawiska olśnienia z powodu różnic natężenia.

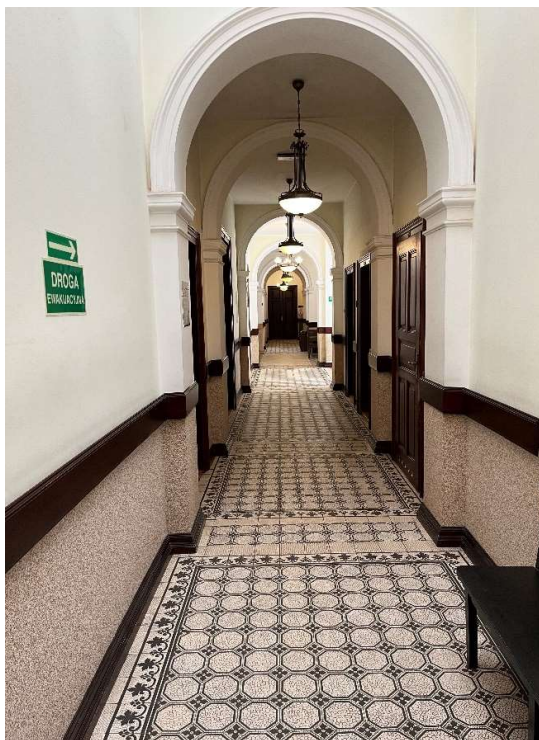
Zdjęcie 11. Korytarz w budynku sądu

- B.10.1. Drzwi wewnętrzne są zbyt wąskie, co może stanowić barierę dla użytkowników wózków i osób korzystających z pomocy ortopedycznych lub psa asystującego. Konieczne jest poszerzenie otworu i wymiana drzwi na nowe, o szerokości w świetle ościeżnicy nie mniejszej niż 0,90 m i wysokości nie mniejszej niż 2 m.
- B.10.2. Wysokość progu drzwi wewnętrznych jest zbyt duża. Konieczne jest jego obniżenie do wysokości nieprzekraczającej 20 mm (optymalnie – do 10 mm).
- B.10.3. Konieczne jest usunięcie nieprzymocowanych wycieraczek/dywanów, znajdujących się w budynku lub przymocowanie ich do podłoża. Nieprzymocowane wycieraczki i dywany mogą utrudniać poruszanie się użytkownikom wózków oraz stanowić niebezpieczeństwo dla osób mających problemy w poruszaniu się i używających pomocy ortopedycznych (lasek, kul, balkoników), powodując możliwość potknięcia się i upadku.
