# **RAPORT Z MONITORINGU PRAWA W ZAKRESIE DOSTĘPNOŚCI SĄDU REJONOWEGO DLA WARSZAWY PRAGI-POŁUDNIE W WARSZAWIE**

Warszawa, 29 listopada 2022 roku

Monitoring przestrzegania prawa w zakresie dostępności przez Sąd Rejonowy dla Warszawy Pragi-Południa w Warszawie został przeprowadzony 22 lipca 2022 roku.

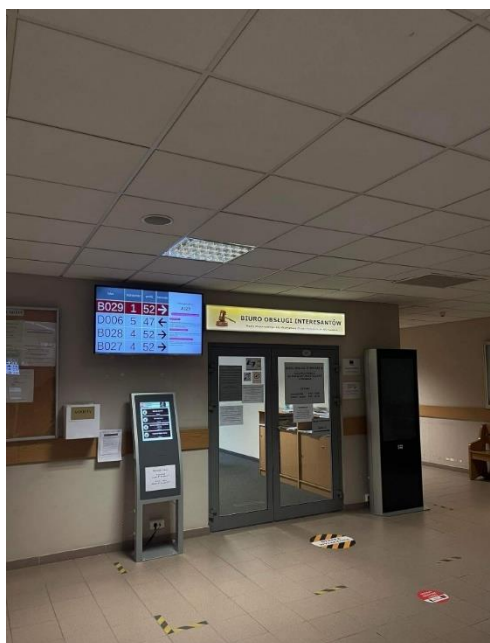
- B.3.1. Dojście do punktu informacji nie zostało oznaczone fakturowo (patrz: Zdjęcie 1. W miarę możliwości (wymiana posadzki) zaleca się uzupełnienie oznaczeń zgodnie z systemem FON (ang. TWSIs – Tactile Walking Surface Indicators na podstawie normy ISO 21542:2011).**
- B.3.2. Wokandy nie są dobrze widoczne z perspektywy osoby niskorosłej lub siedzącej na wózku. Rekomenduje się zmianę wysokości montażu wokand (montaż w przedziale 1,20 - 1,60 m) oraz zastosowanie materiałów nie odbijających światła.**

Zdjęcie 1 Widok na wejście do Biura Obsługi Interesanta.

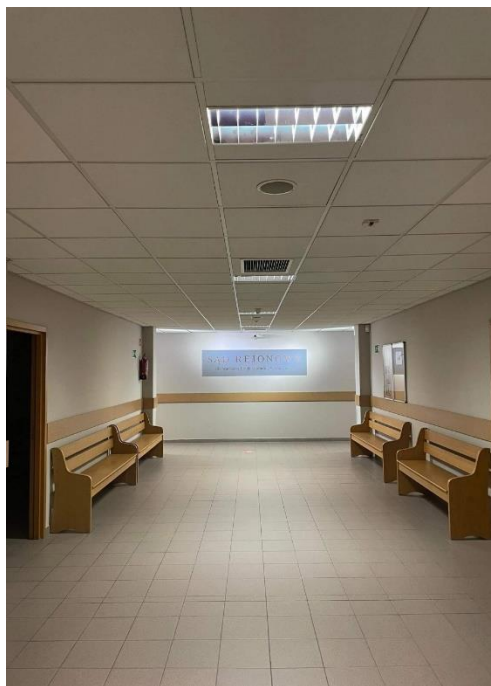
- B.10.1.** Drzwi wewnętrzne nie zostały wystarczająco skonstrastowane w stosunku do ściany, w której się znajdują, przez co mogą być trudne do odnalezienia, szczególnie dla osób z niepełnosprawnością wzroku (słabowidzących). Wymagane jest zapewnienie kontrastów kolorystycznych, pozwalających na wyodrębnienie ich z tła: obramowanie framugi kontrastowym pasem lub zmianę koloru skrzydła drzwiowego.

- B.10.2.** Szklane drzwi wewnętrzne nie zostały w żaden sposób oznaczone kontrastowo, co może powodować niebezpieczeństwo dla osób z niepełnosprawnością wzroku i mających problemy z koncentracją. Konieczne jest oznaczenie przeszkleń pasami kontrastowymi w stosunku do tła, znajdującymi się na wysokości: 1,30-1,40 m (pierwszy pas) oraz 0,90-1,00 m (drugi pas), przy czym zaleca się umieszczenie także dodatkowego pasa na wysokości 0,10-0,30 m, przydatnego dla osób patrzących pod nogi. Minimalna szerokość pasów wynosi 0,10 m. W ich obrębie

Zdjęcie 2 Korytarz sądowy.

mogą być umieszczone znaki, symbole lub motywy graficzne. Konieczne jest zapewnienie kontrastu pasów i tła na poziomie min. LRV=60 w każdych warunkach oświetleniowych.
